B. 235. Skudeneshavn.

Farge- og bygningsarkeologisk undersøkelser av eksteriøret på åtte bygninger

Rapport nr: 22/2016

Jon Brønne
Malerikonservator NKF-N,
Professor emeritus

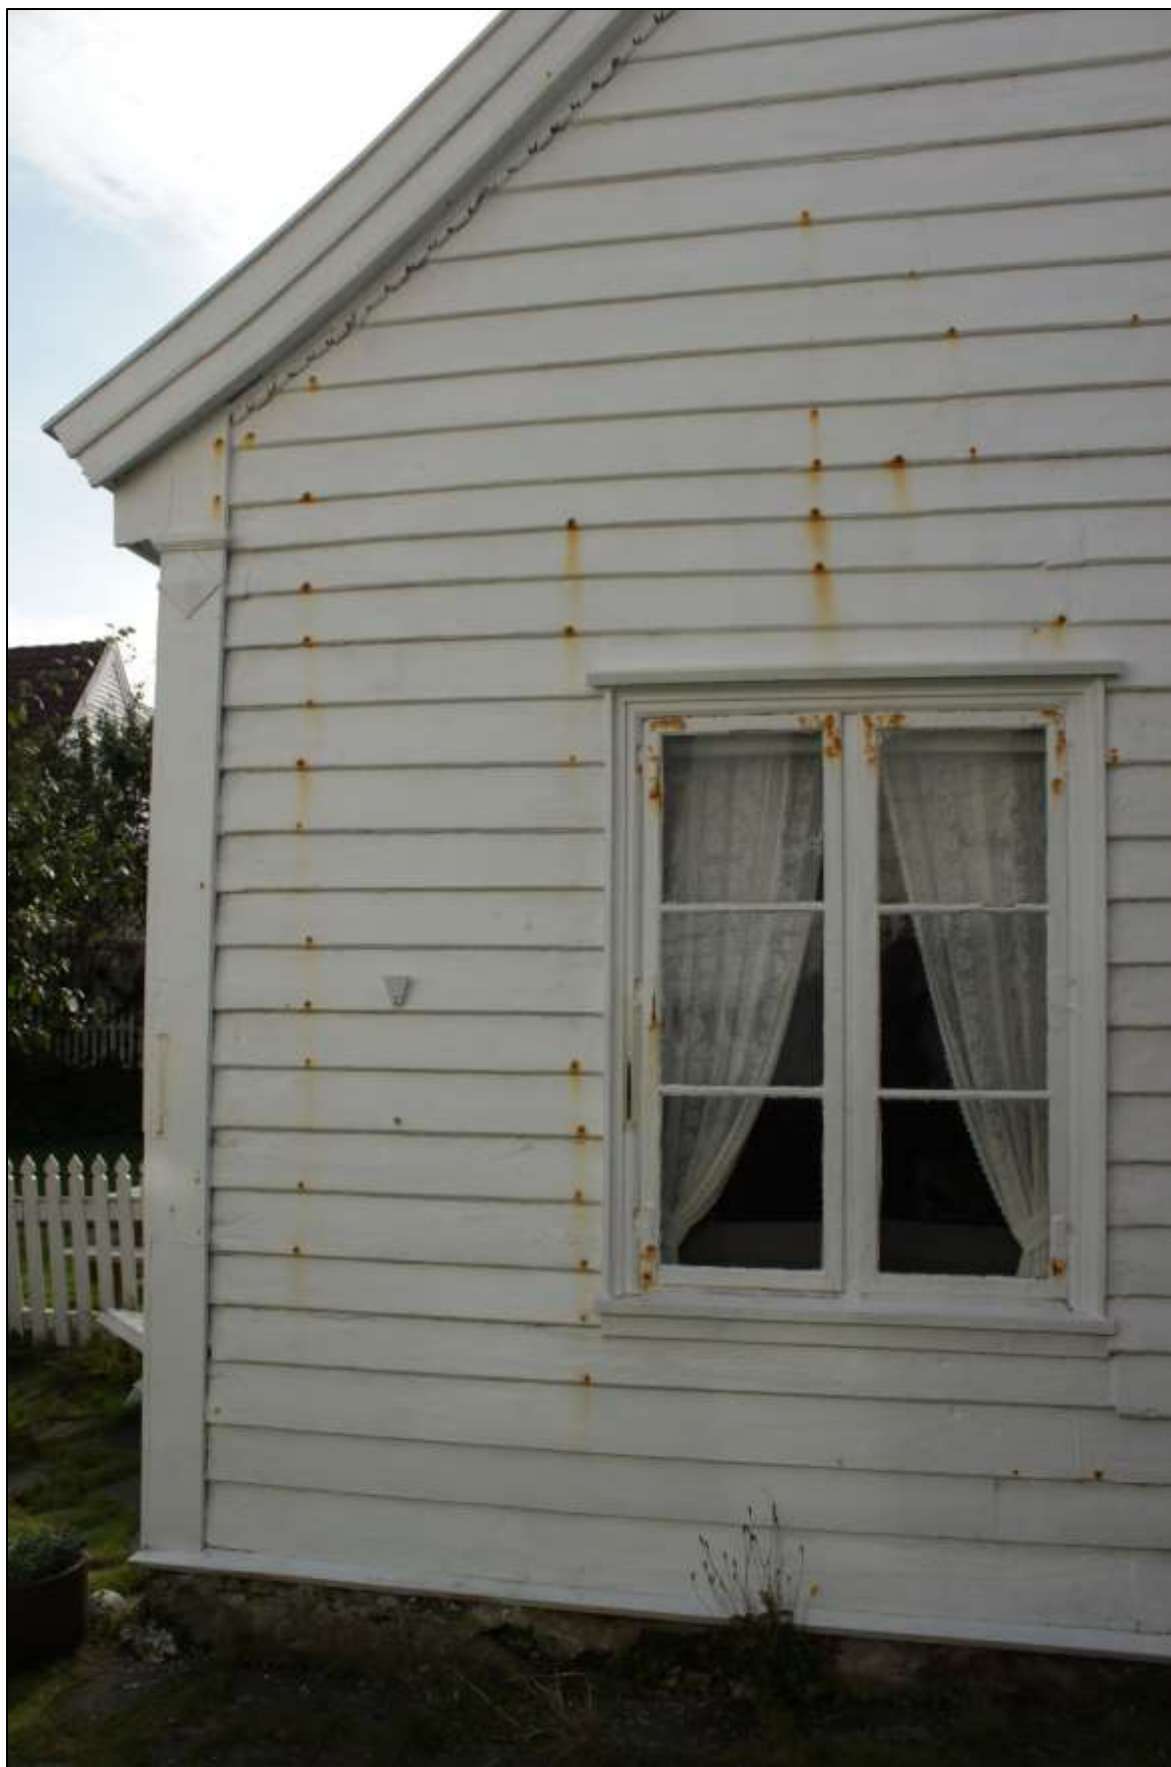
Figur 24. Skudeneshavn. Søragedå 19. Nordøsthjørnet med rustskader etter smidd spiker i panelet og jernbeslagene på vinduene. Legg merke til den fine prydfasetten øverst på laftekassa. Fargene på denne følger fargene på laftekassa. Foto: J. Brønne. September 2016.

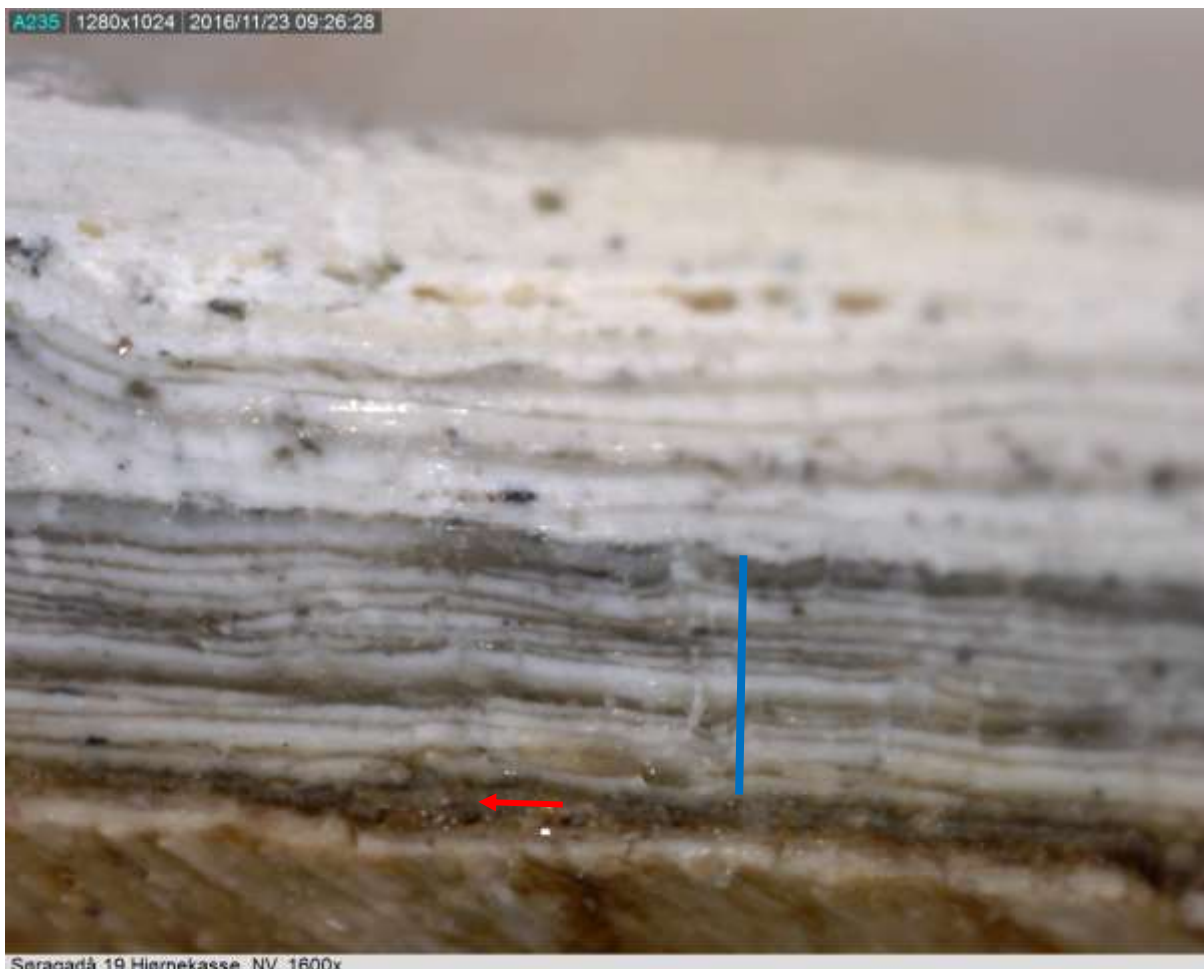
Figur 30. Skudeneshavn. Søragadå 19. Fargesnitt av malinglagene på laftekassene. Fargesnittet viser usedvanlig mange malinglag med hvit maling. Nesten alle lagene har et markert skittlag på overflaten. Dette gjelder både grunningsstrøkene, mellomstrøkene og sluttstrøkene. Dette tyder på en usedvanlig stor grad av forurensing i lufta. Dette kan både være forårsaket av sot fra fyring, og flyveforurensing av fin sand og jord. De malinglagene som består av blyhvit er markert med en blå strek. Opprinnelig malinglag, Lag L1 er markert med rød pil. Foto: J. Brønne. November 2016.

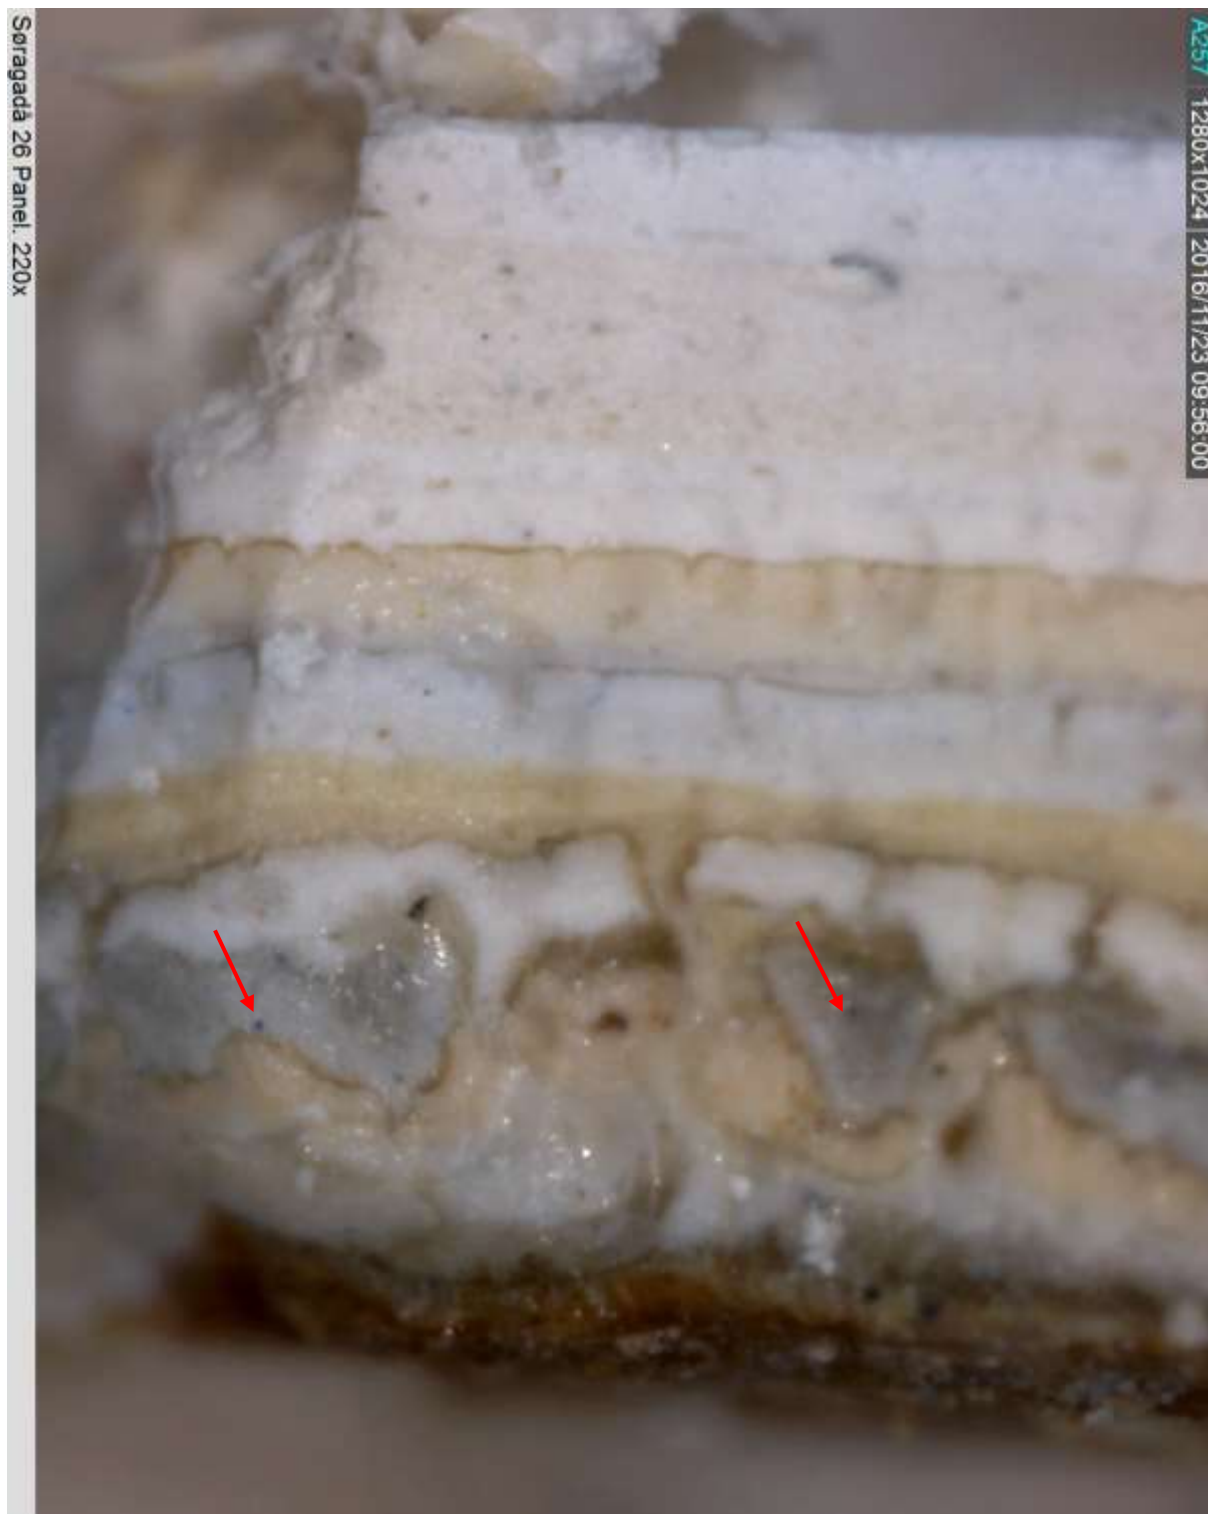
Figur 41. Skudeneshavn. Sørsgada 26. Fargesnitt av malinglagene på panelet. Nederst er treverket. De malinglagene som fremstår som lys gule er misfarging av den hvite malingen på grunn av stort innhold av linolje. Det er tre malinglag som er basert på blyhvit pigment og som har oksidert og blitt grått. Malinglag 3 er brukket med blå og sorte pigmenter. Det betyr at dette laget opprinnelig har vært lys grått. Rød pil. Alle de øvrige malinglagene på panelet har opprinnelig vært hvite. Foto: J. Brønne. November 2016.

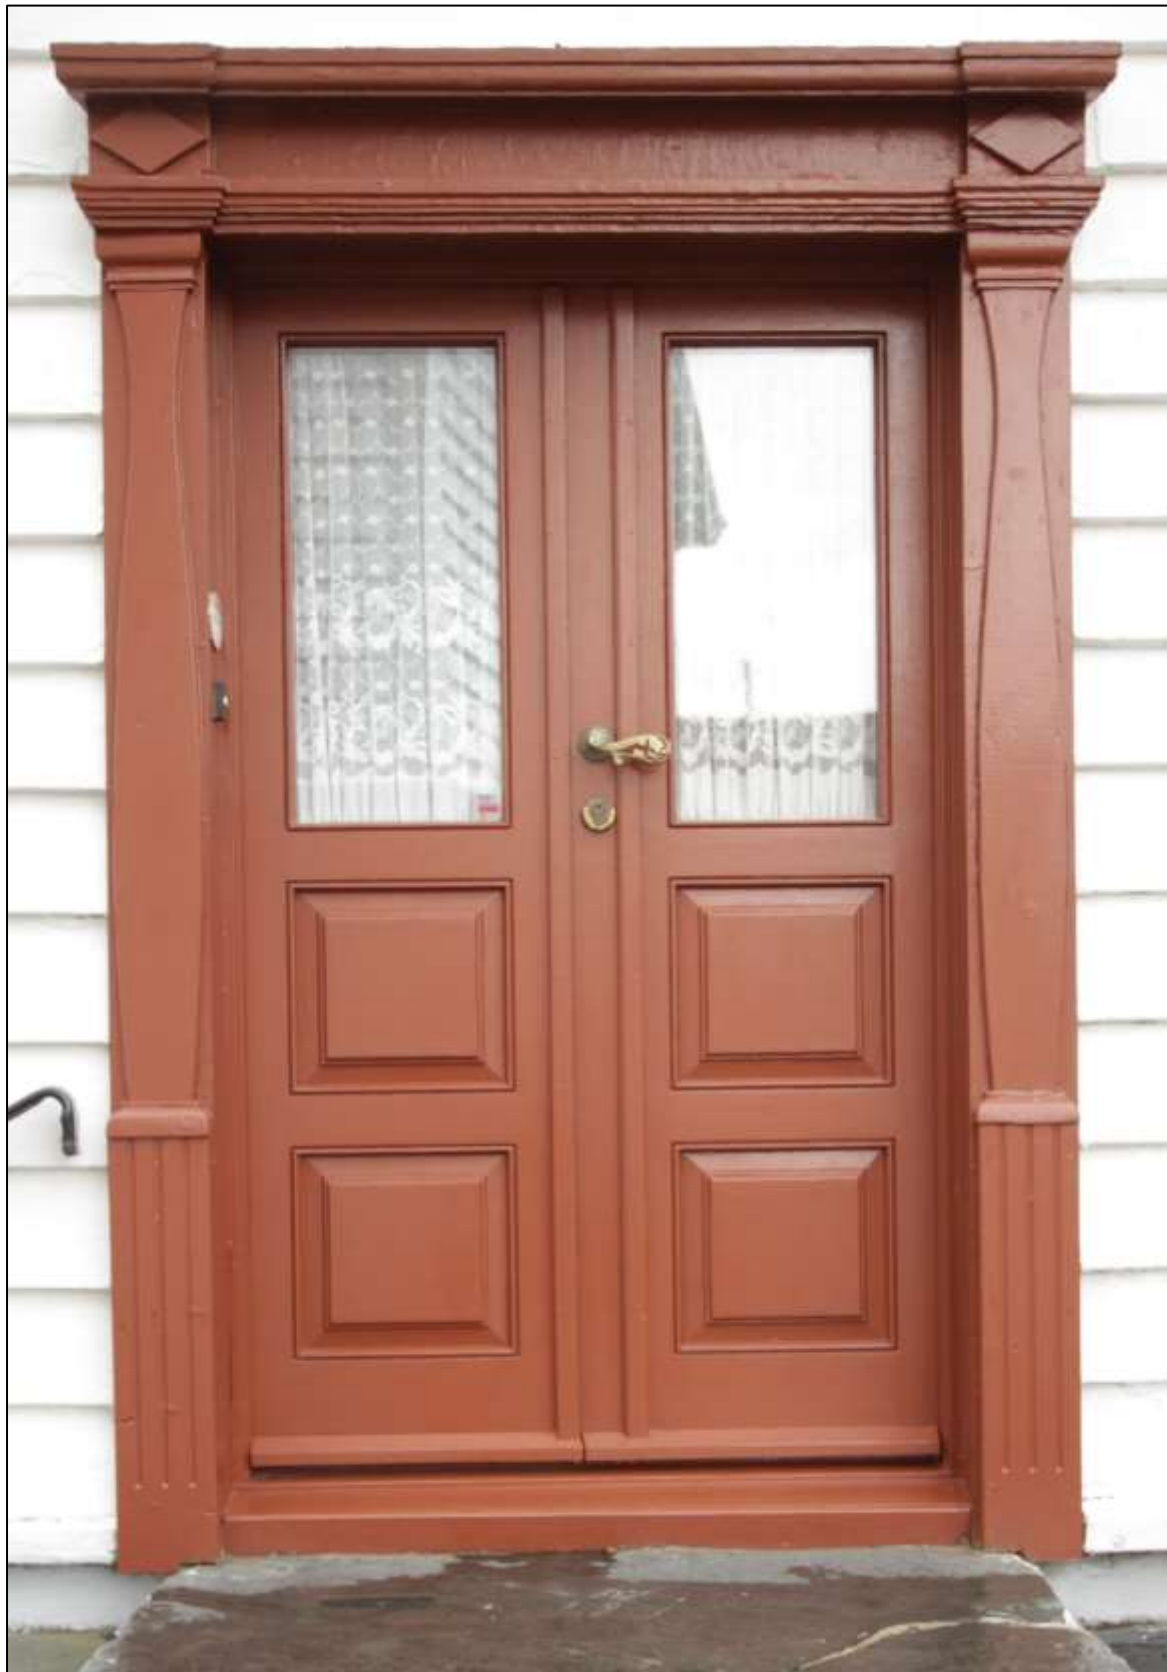
Figur 42. Skudeneshavn. Søragedå 26. Hoveddøra. Dørbladene er nye. Karm og omramming er de opprinnelige. Dessverre var disse elementene så nedbrutt og nedskrapet at det ikke var mulig å undersøke disse med fargelagsavdekkinger. Alle undersøkelser på døromrammingen er utført ved hjelp av feltmikroskop. Foto: J. Brønne. September 2016.

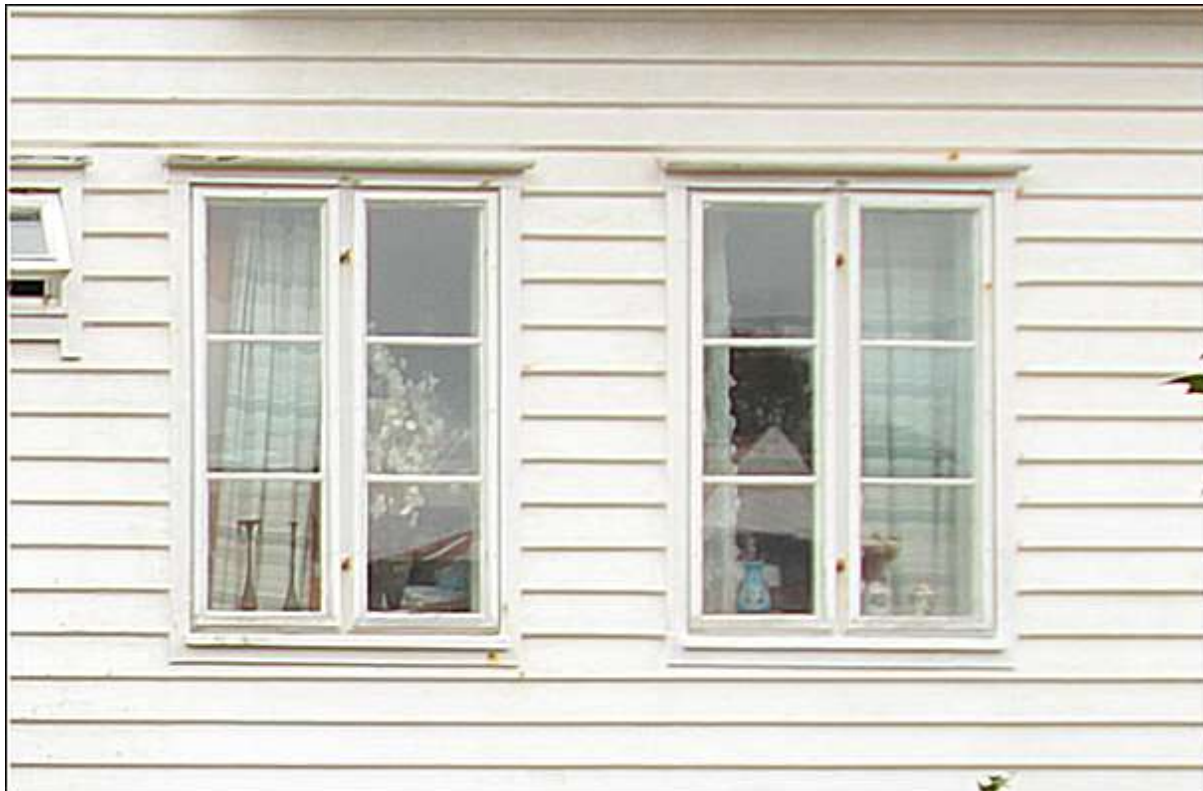
Figur 72. Holmen 5. Som på mange andre hus i Skudeneshavn, er det montert utvendige dobbelt/vare/isolasjonsvinduer på originalvinduene. Dette innebærer at det ikke var mulig å utføre undersøkelsene ved å lage stratigrafiske fargelagsavdekkinger. Undersøkelsene av vinduene er utført ved hjelp av feltmikroskop og fargesnittsprøver. Foto: J. Brønne. September 2016.

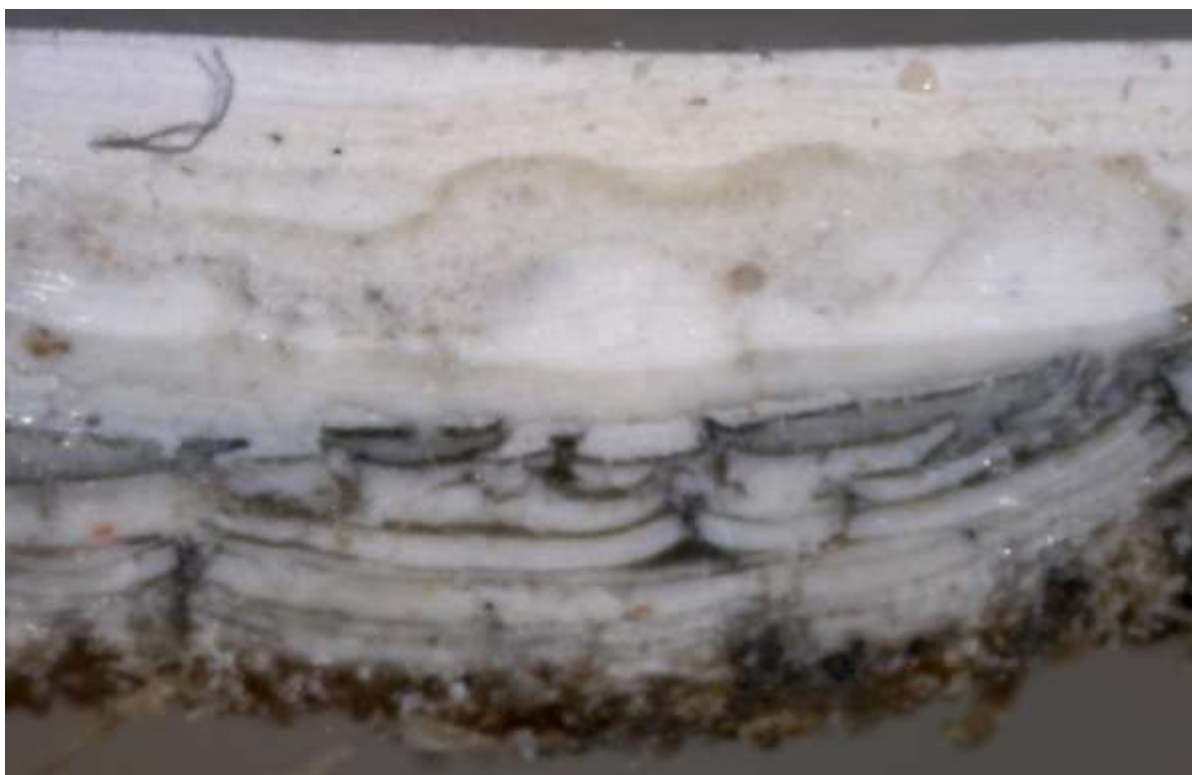
Figur 73. Skudeneshavn. Holmen 5. Fargesnitt av malinglagene på vinduene. Det er kun hvite malinglag. En del av de eldste, blyholdige malinglagene har vært meget skitne. Treverket er synlig nederst. Foto: J. Brønne. November 2016.

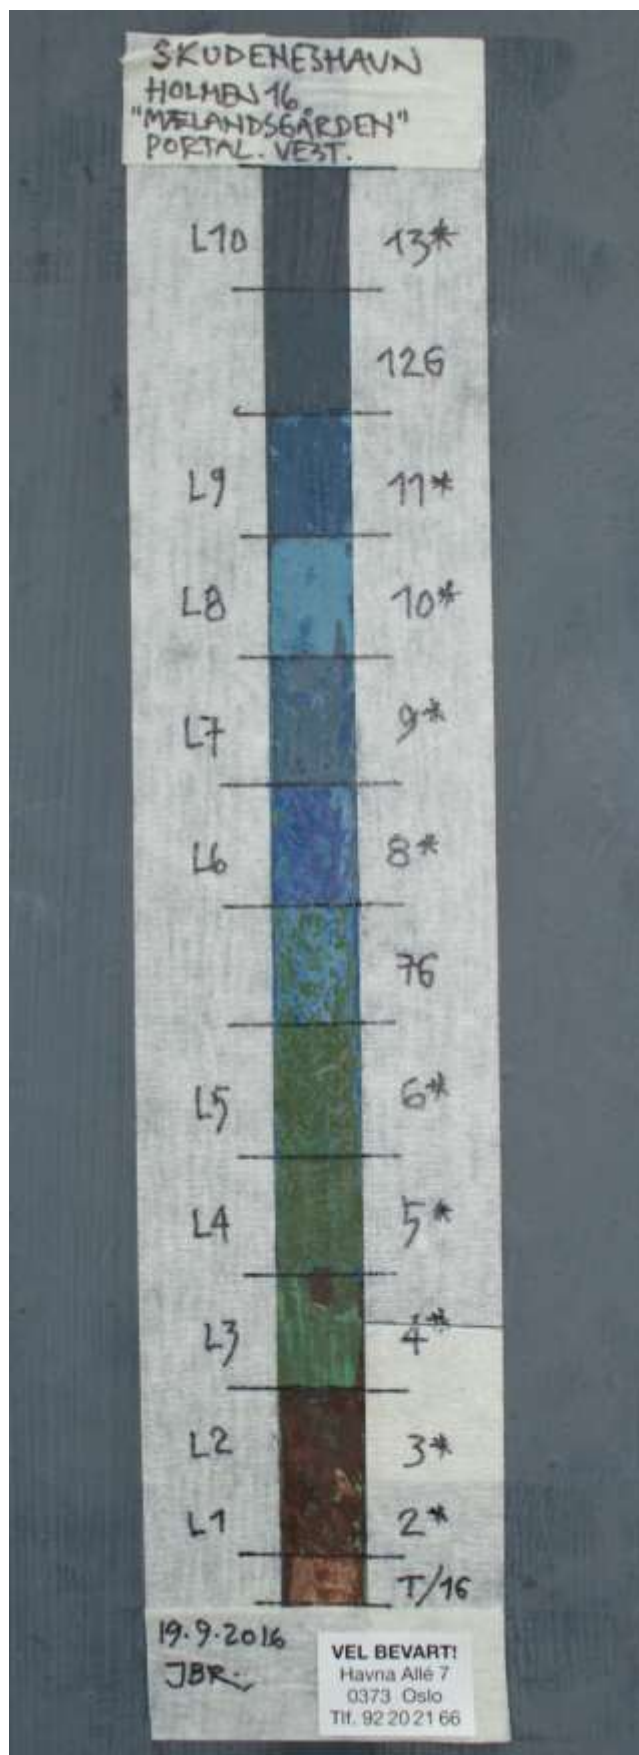
Figur 86. Skudeneshavn. Holmen 16. Fargelagsavdekking på sidepilaster på nordvestportalen på vestveggen. På grunn av avskrapning av maling, mangler mange malinglag i avdekkingen. Se figur 87. Foto: J. Brønne. September 2016.

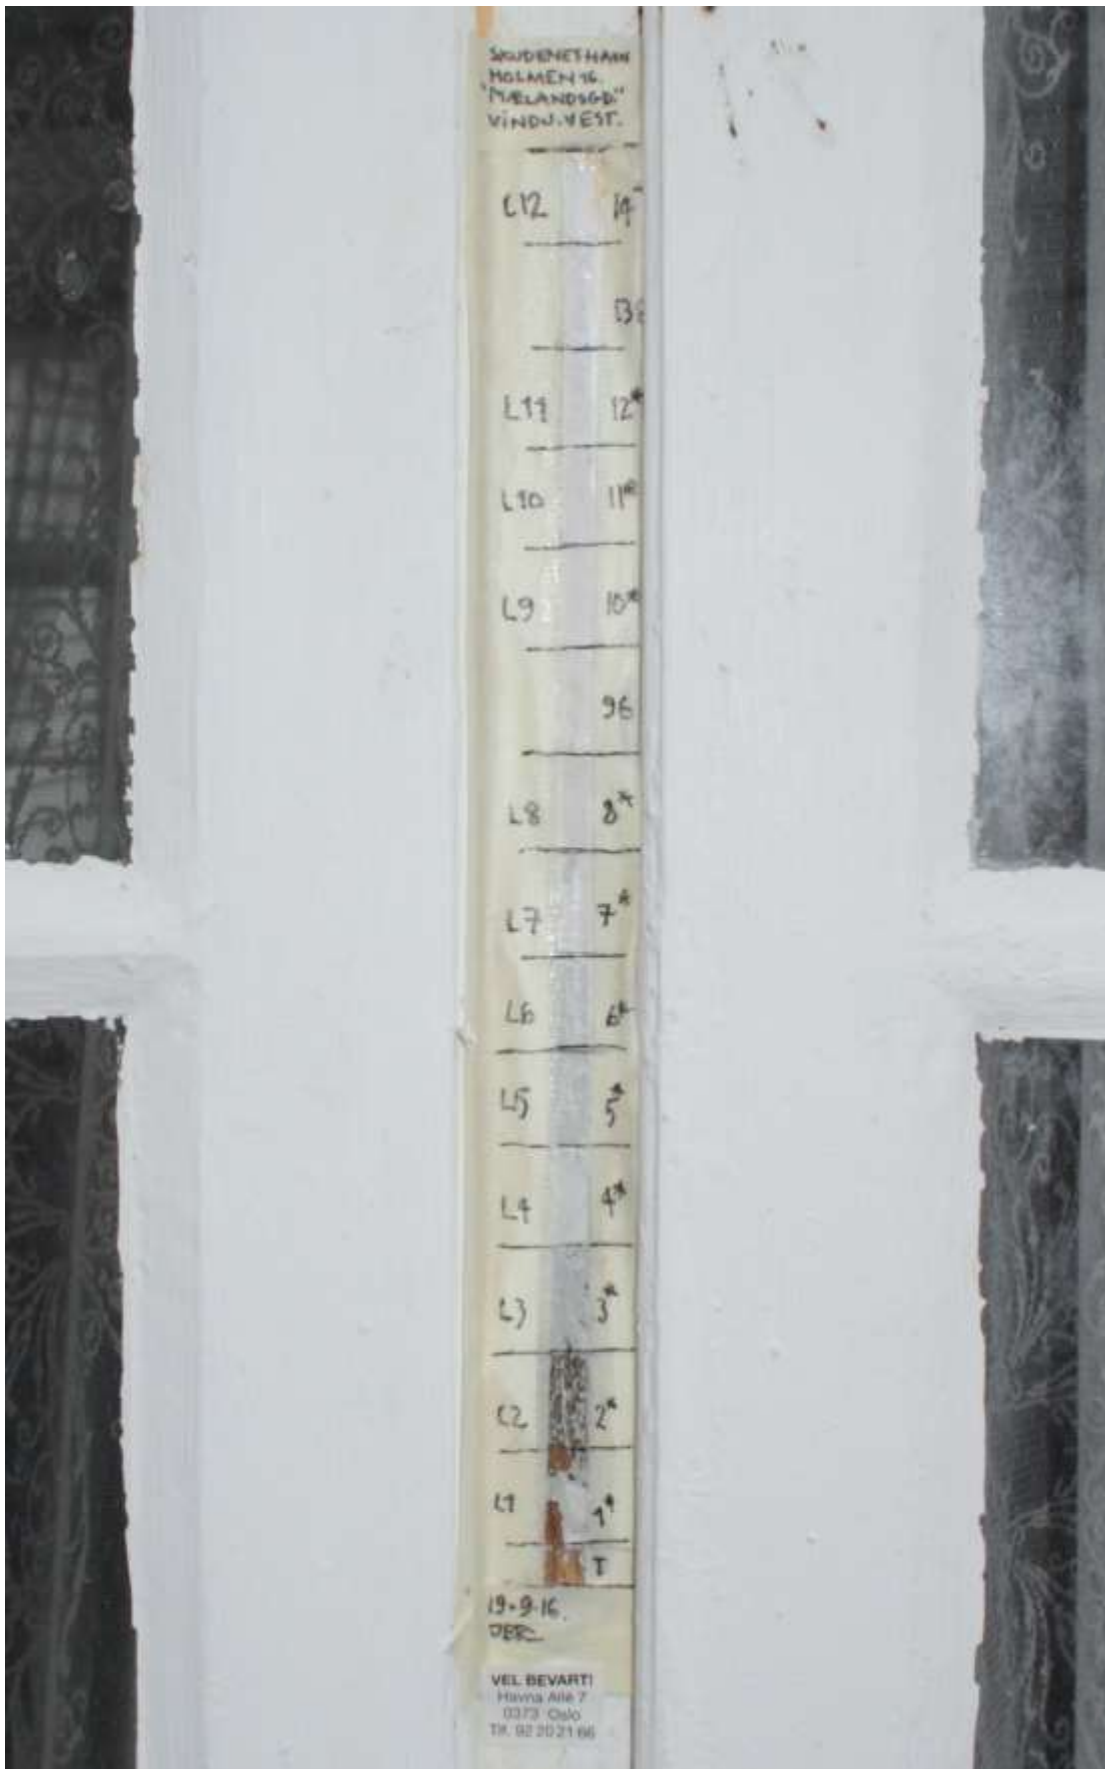
Figur 93. Skudeneshavn. Holmen 16. Fargelagsavdekking på vindu. På grunn av avskrapning av malinglag, er det flere malinglag som mangler i avdekkingsprøven. Foto: J. Brønne. September 2016.

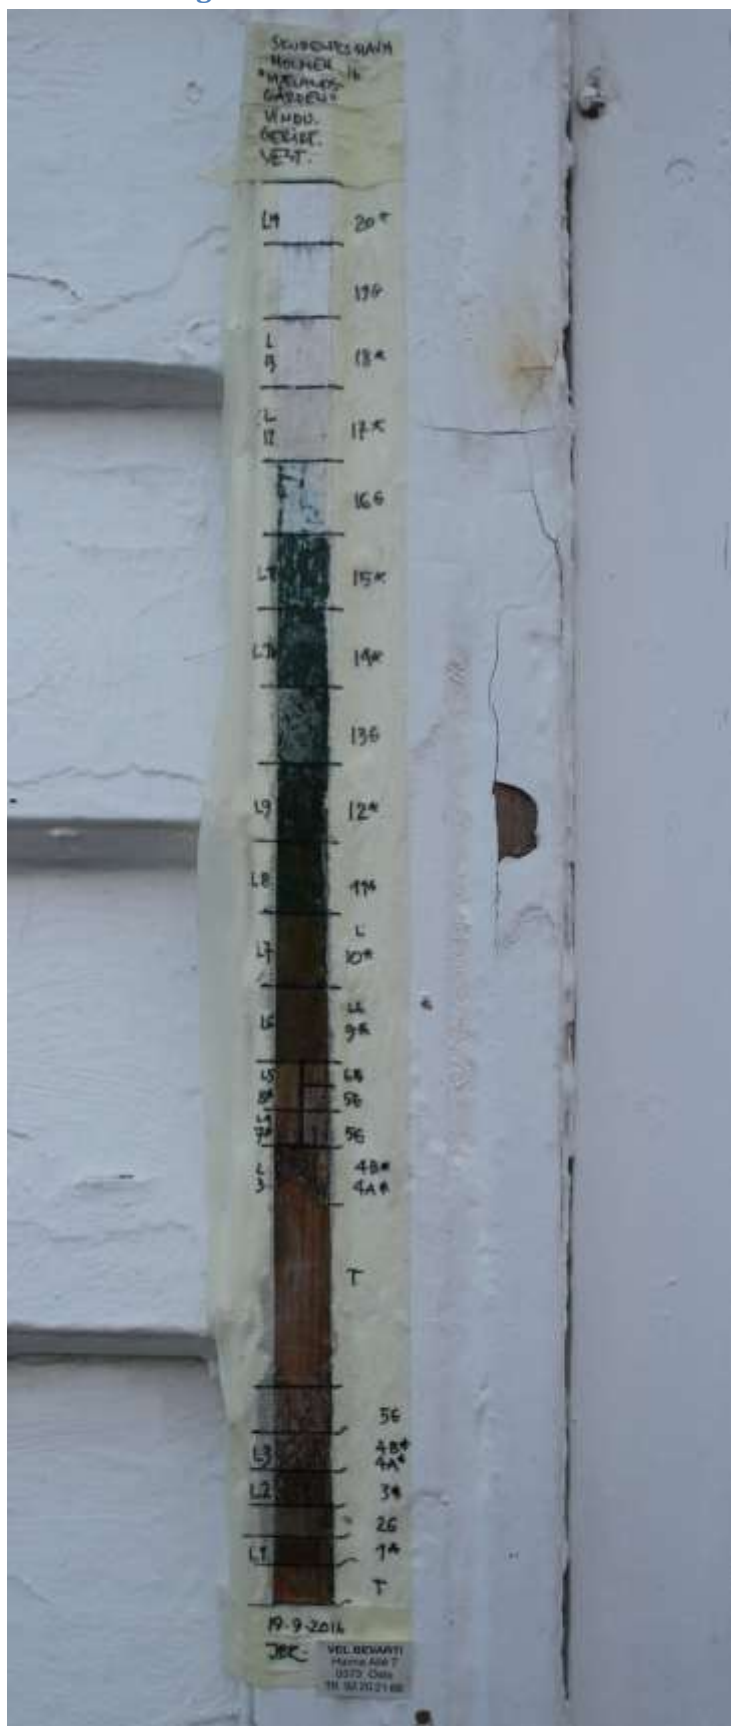
Figur 95. Skudeneshavn. Holmen 16. fargelagsavdekking på vindusgeriktene. Lagene 5G og 6G er feiltolket og derfor feilmerket. Det er avsluttende lag, og skulle derfor hatt betegnelsen L5 og L6. Se tabellen under. Foto: J. Brønne. September 2016.
