| <b>Oppdragsnavn:</b> | <b>Ferkingstad Skole – Oppgradering av skolebygg</b> |
| <b>Dokumentnummer:</b> | RAP-23080-02 |
| <b>Dato:</b> | 24.01.2025 |

## ***Ferkingstad skole Oppgradering av skolebygg***

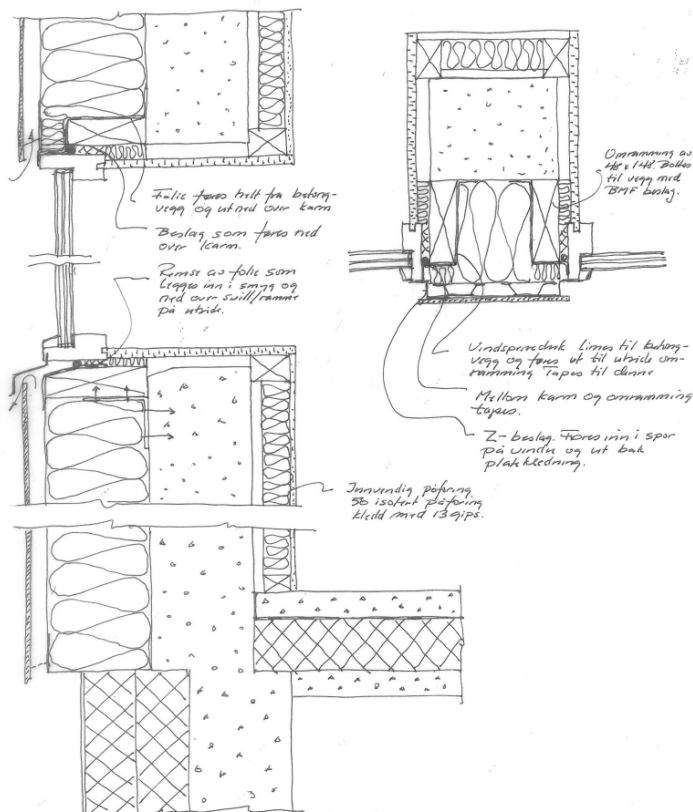
Ytterveggene på den opprinnelige bygningsstrukturen er i hovedsak utført som stedstøpte betongvegger. I den grad veggene er isolert er dette skjedd på innsiden. På innsiden av disse veggene er det registrert betydelige sopp og muggskader. Dette er forhold som må utbedres

På vegger som er isolert innvendig med siporex/leca er det tilstrekkelig med fjerning av organiske materialer, (les: listverk, tilstøtende himlinger etc). Ellers er det nok med innvendig vasking av overflater.

For å eliminere risiko for nye sopp- og muggskader bør utvendige betongvegger isoleres og platekles med en luftet kledning. Vi foreslår en konstruksjon etter prinsipp som vist på skisse under:
