B. 235. Skudeneshavn.

Farge- og bygningsarkeologisk undersøkelser av eksteriøret på åtte bygninger

Rapport nr: 22/2016

Jon Brønne
Malerikonservator NKF-N,
Professor emeritus

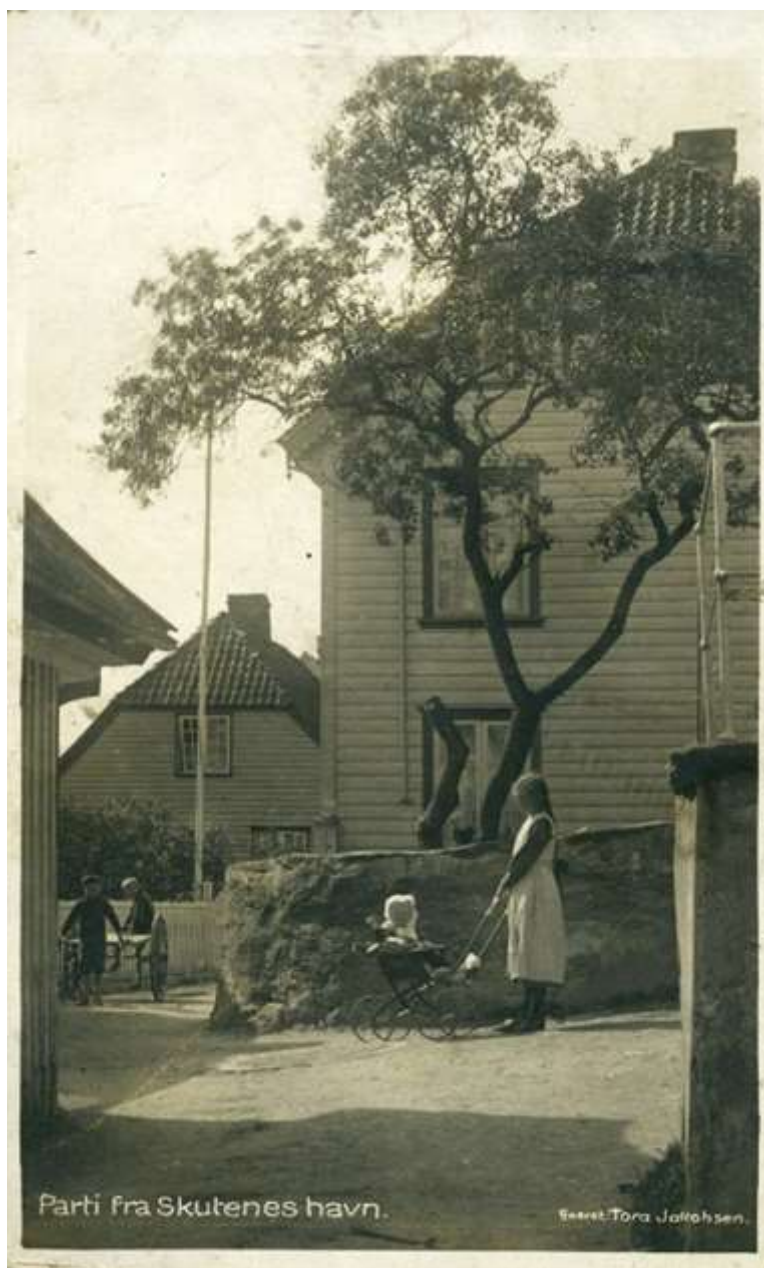
Figur 9. Skudeneshavn. Søragedå 18, sett fra sydøst. Det er bare kontrastfarger på vindusgeriktene. Foto: Tora Jakobsen, 1917.

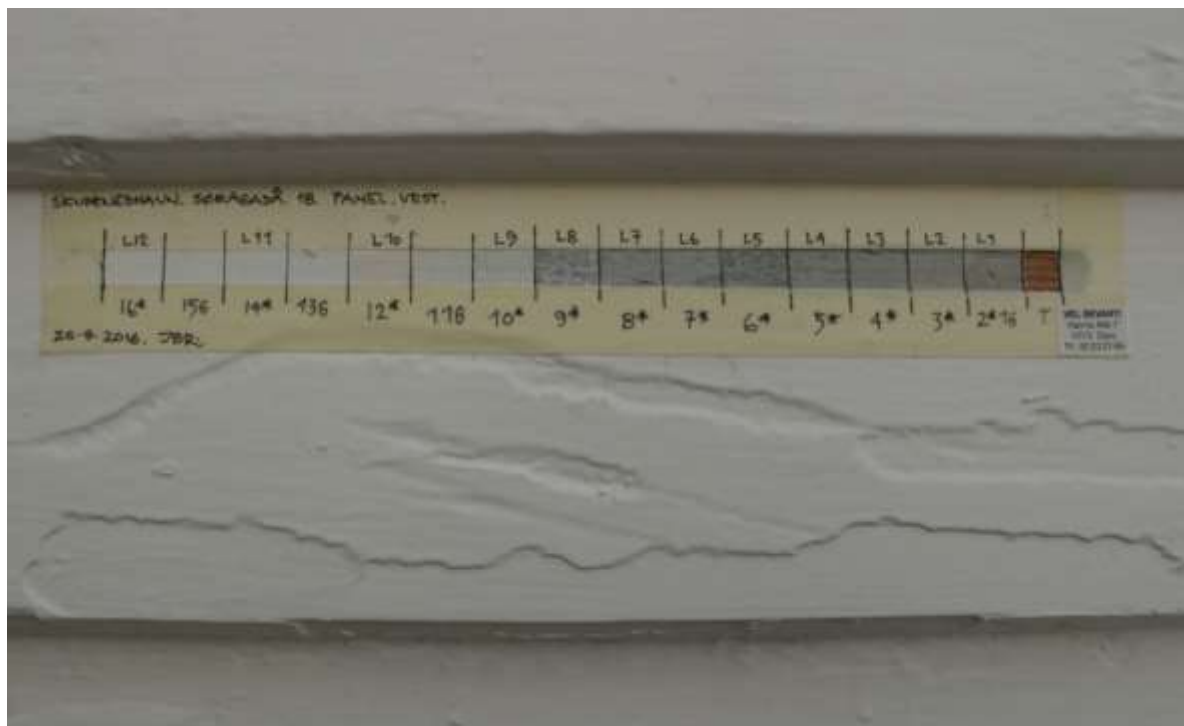
Figur 16. Skudeneshavn. Søragedå 18. Fargelagsavdekking på panelet. Foto: J. Brønne. September 2016.

Avdekket Lag Nr:	Periode Nr:	Farge:	NCS S Kode:	Materialer:	Merknader:
Lag 16*	L12	Hvit		Alkydøljemaling	Dagens malinglag
Lag 15 G		Hvit		Alkydøljemaling	Grunning
Lag 14*	L11	Hvit		Alkydøljemaling?	
Lag 13 G		Hvit		Alkydøljemaling?	Grunning
Lag 12*	L10	Hvit		Linoljemaling	
Lag 11G		Hvit		Linoljemaling	Grunning
Lag 10 *	L9	Hvit		Linoljemaling	
Lag 9*	L8	Grå	3500-N	Linoljemaling	Blyhvit, opprinnelig hvit
Lag 8*	L7	Grå	2500-N	Linoljemaling	Blyhvit, opprinnelig hvit
Lag 7*	L6	Grå	2500-N	Linoljemaling	Blyhvit, opprinnelig hvit
Lag 6*	L5	Grå	3500-N	Linoljemaling	Blyhvit, opprinnelig hvit
Lag 5*	L4	Grå	2500-N	Linoljemaling	Blyhvit, opprinnelig hvit
Lag 4*	L3	Grå	2500-N	Linoljemaling	Blyhvit, opprinnelig hvit
Lag 3*	L2	Grå	2500-N	Linoljemaling	Blyhvit, opprinnelig hvit
Lag 2*	L1	Grå	2500-N	Linoljemaling	Blyhvit, opprinnelig hvit Opprinnelig overflatebehandling
Lag 1G		Hvit		Linoljemaling	
Tre		Lyst			Malt rett etter oppsetting

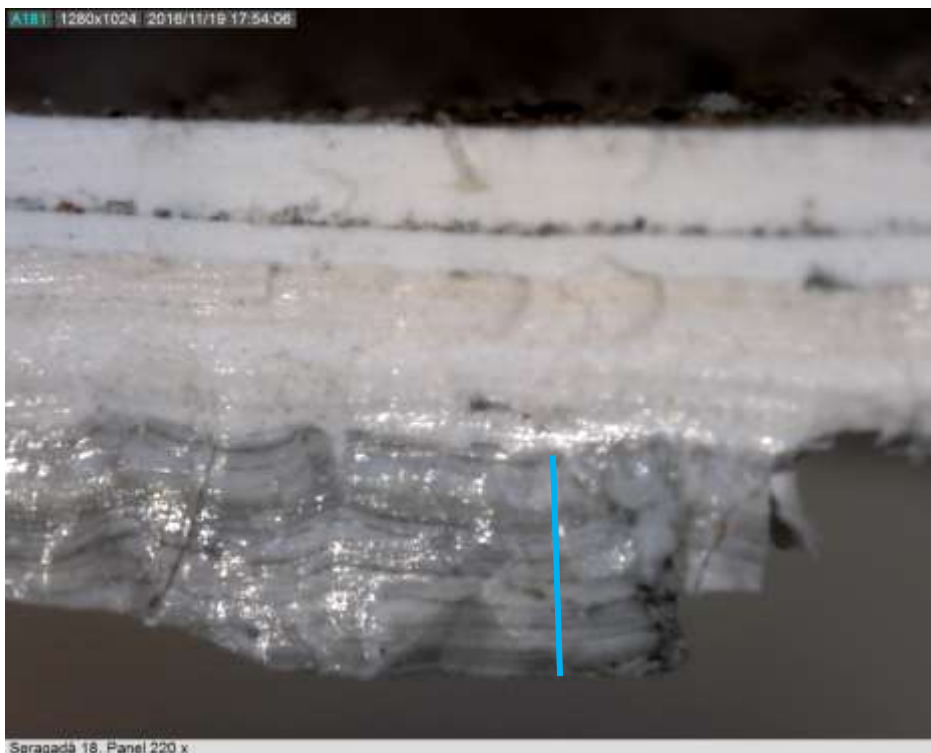
Figur 17. Skudeneshavn. Søragadå 18. Fargesnitt av malinglagene på panelet. På fargesnittet er alle malinglagene, inklusive grunningsstrøk, mellomstrøkene og sluttstrøkene. De nederste malinglagene er grå, her markert med en blå strek. Selv med forstørrelse opp mot 400X er det ikke mulig å se pigmentkorn i de grå malinglagene. Det betyr at de malinglagene som i dag fremstår som grå, opprinnelig var hvite, med blyhvit som pigment. Blyhvit oksiderer i luft, og blir grå. Oksidasjonen forsterkes hvis det er forurensing i luften, for eksempel fra svovel. Svovelforurensing kan komme fra fyring med koks, sinders, kull og torv. Det er tynne lag med skitt og smuss på overflaten av de fleste lagene med blyhvit. Forurensingen er imidlertid vesentlig mindre enn det vi finner på huset rett over gata, Søragadå 19. Undertegnede har ingen forklaring på dette. Foto: J. Brønne. November 2016.

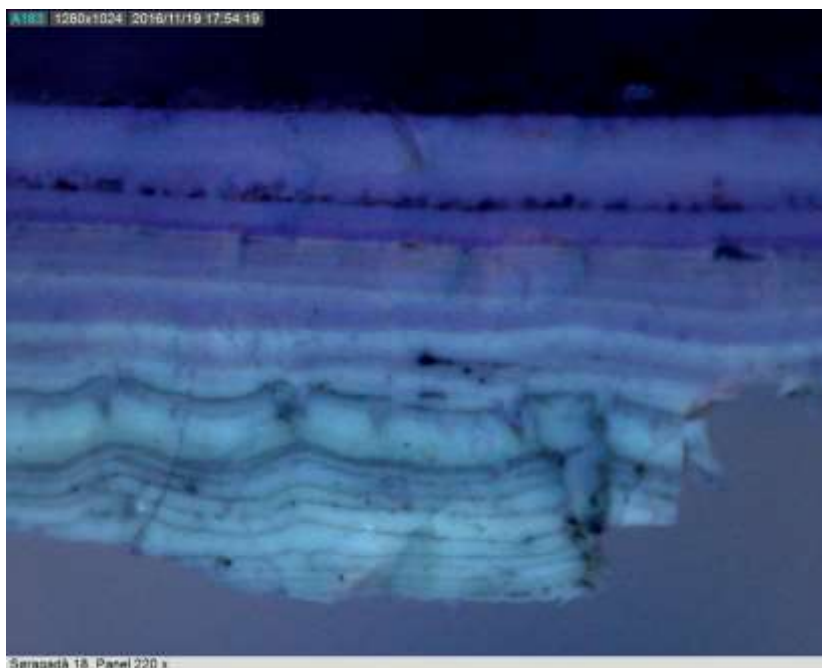
Figur 18. Skudeneshavn. Søragadå 18. Fargesnitt av malinglagene på panelet. Samme fargesnitt som i figuren over, men her fotografert i UV lys. De blyhvite malinglagene fluoriserer mindre enn de senere lagene som består av blant annet sinkhvit og titanhvit. De tynne lagene med skitt og smuss er bedre synlig på dette fotografiet. Foto: J. Brønne. November 2016.

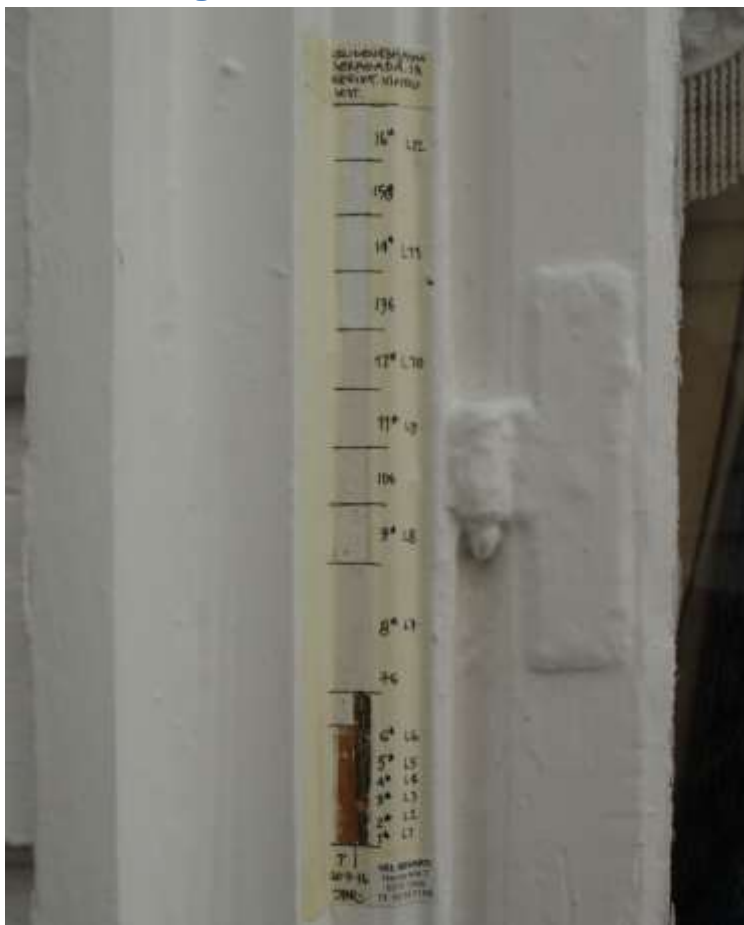
Figur 19. Skudeneshavn. Søragedå 18. Fargelagsavdekking på vindusgerikt. Foto: J. Brønne. September 2016.

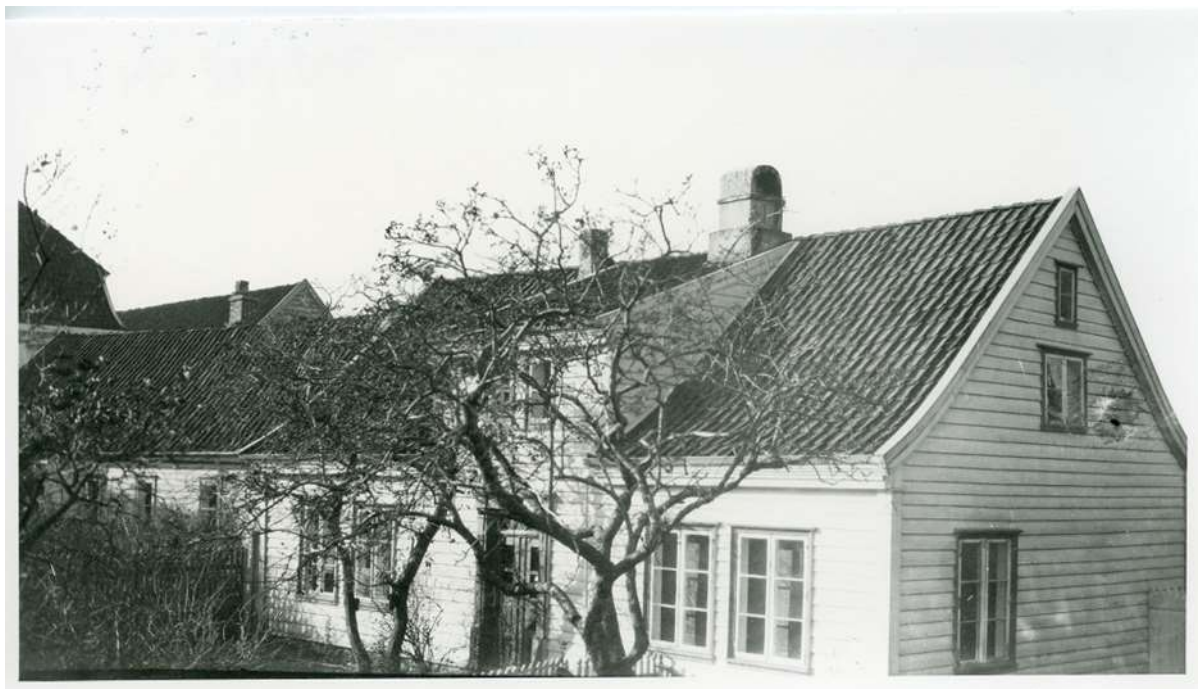
Figur 20. Skudeneshavn. Søragedå 19. Sett fra nordøst. Det ser ut til at det kun er kontrastfarger på vindusgeriktene, døromrammingen og hoveddøra. Foto: Ukjent, ingen datering.

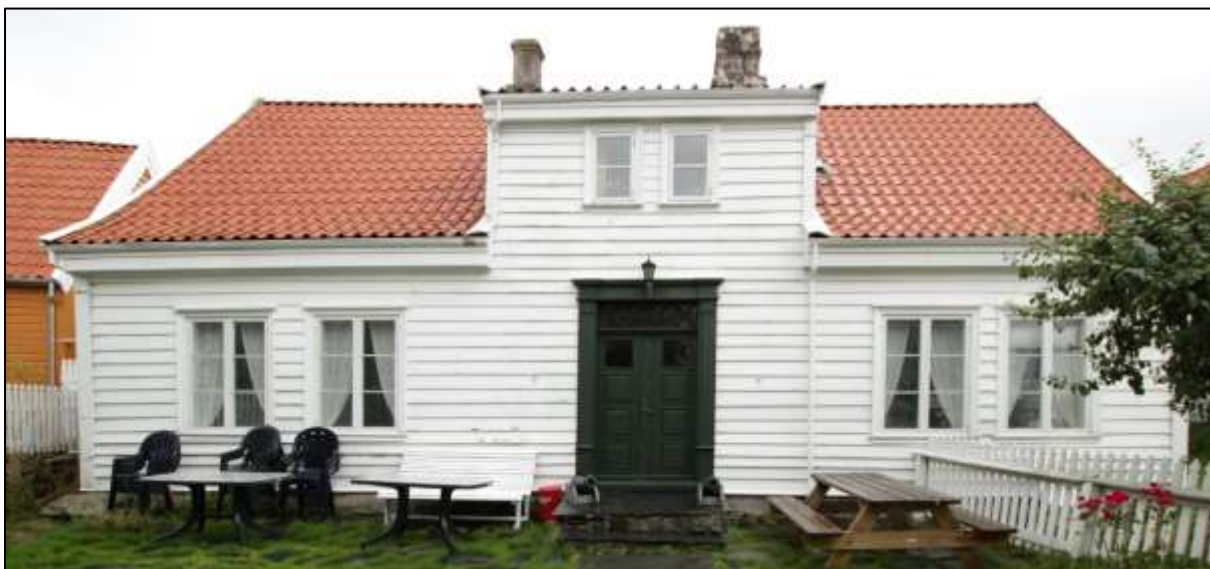
Figur 23. Skudeneshavn. Søragedå 19. Hovedfasaden mot sydøst. Profilert supanel. Torams sidehengslete empirevinduer med originale beslag og gerikter. Panel, dørromramming, vinduer og gerikter er trolig opprinnelige. Hoveddøra er ny. Foto: J. Brønne. September 2016.

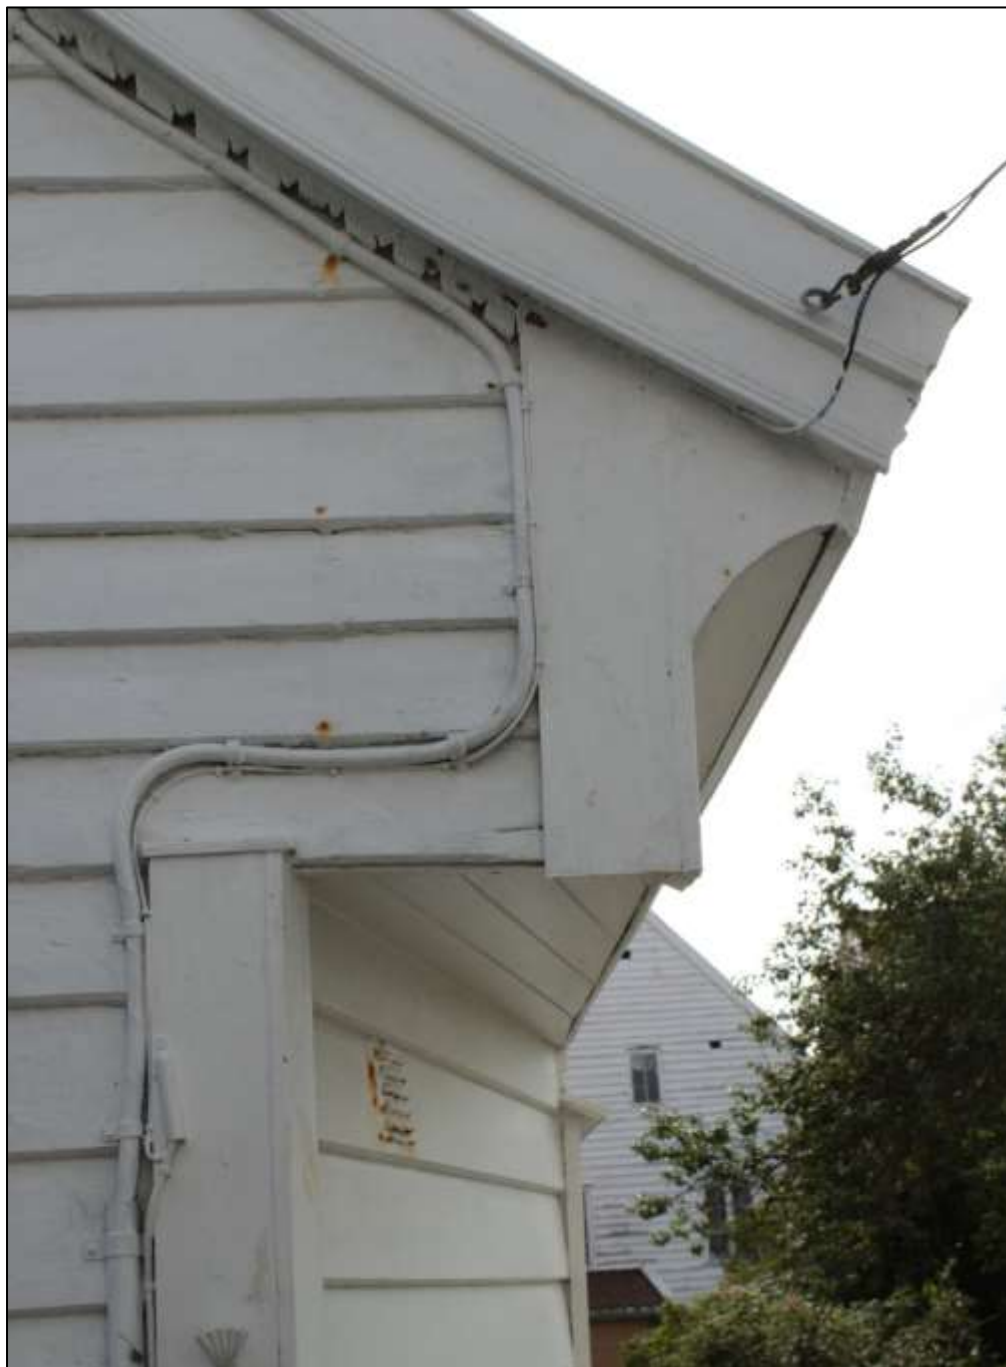
Figur 26. Skudeneshavn. Søragedå 19. Nordvesthjørnet. Hjørnet er avkuttet for å etablere god passasje til gårdene som ligger innenfor. Vakker «Kinavipp» på taket og vindskiene. Sjelden variant av løpelist under vindskiene med renessanseprofiler. Foto: J. Brønne. September 2016.

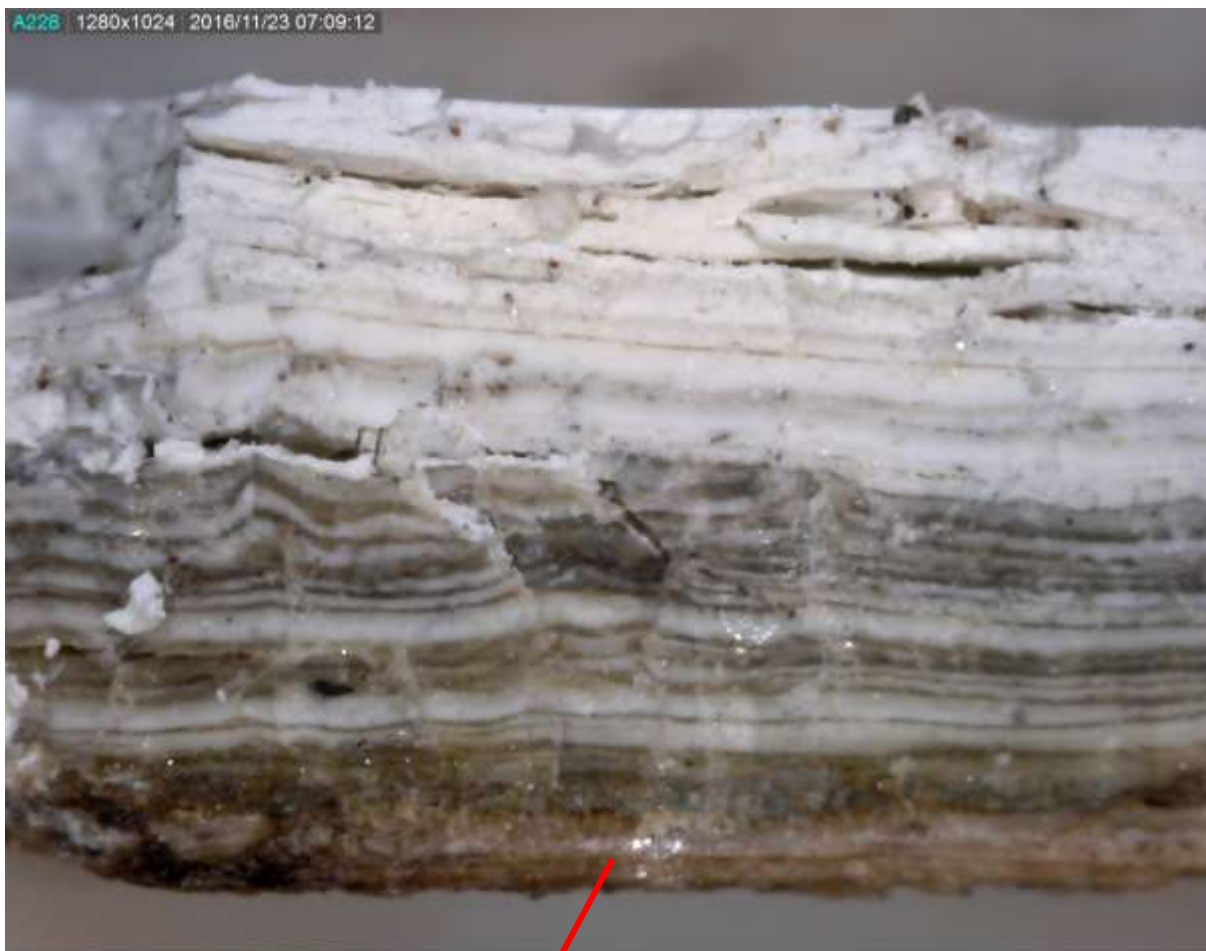
Søragedå 19 Tannsnitt under vindskier 160x

Figur 27. Skudeneshavn. Søragedå 19. Fargesnitt av malinglagene på tannsnittet under vindskiene. Fargesnittet viser usedvanlig mange malinglag med hvit maling. Nesten alle lagene har et markert skittlag på overflaten. Dette gjelder både grunningsstrøkene, mellomstrøkene og sluttstrøkene. Dette tyder på en usedvanlig stor grad av forurensing i lufta. Dette kan både være forårsaket av sot fra fyring, og flyveforurensing av fin sand og jord. De nederste lagene er misfarget av olje og av trestrukturen fra det bærende treverket under. Foto: J. Brønne. November 2016.

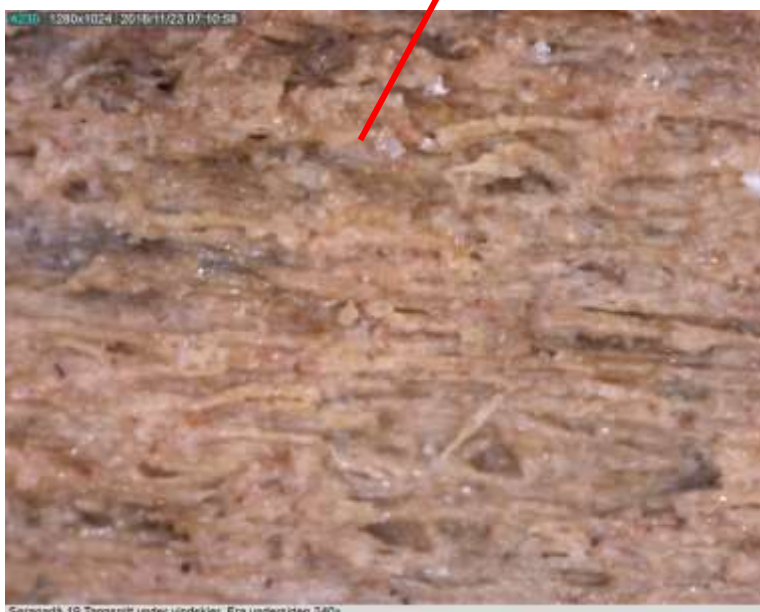
Søragedå 19 Tannsnitt under vindskier. Fra undersiden 240x

Figur 28. Skudeneshavn. Søragedå 19. Prøven over sett fra undersiden, med trefibrene som gir farge til de nederste malinglagene. Foto: J. Brønne. November 2016.

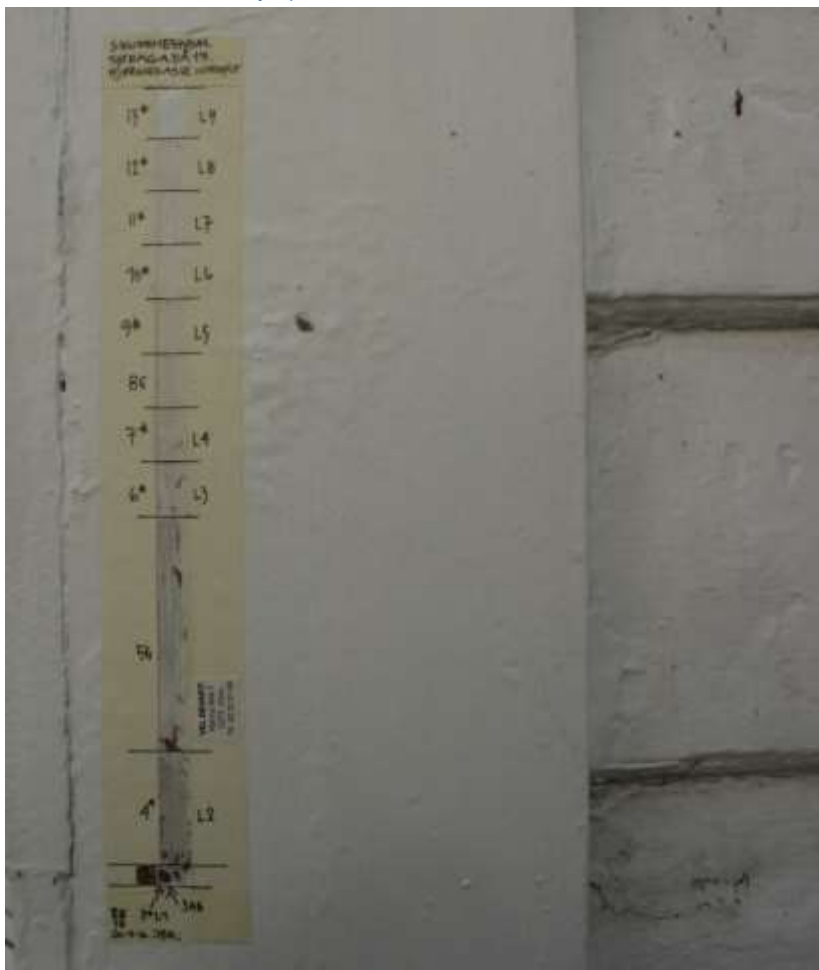
Figur 29. Skudeneshavn. Søragedå 19. Fargelagsavdekking på laftekasse. Foto: J. Brønne. September 2016.

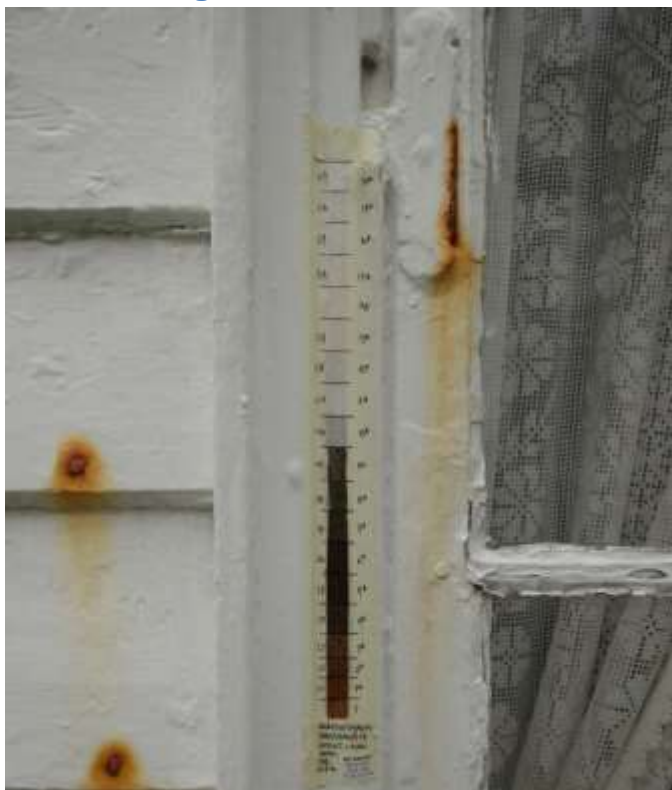
Figur 31. Skudeneshavn. Søragedå 19. Fargelagsavdekking på vindusgerikt. Foto: J. Brønne. September 2016.

Avdekket Lag Nr:	Periode Nr:	Farge:	NCS S Kode:	Materialer:	Merknader:
Lag 18*	L17			Alkydoljemaling	Dagens malinglag
Lag 17*	L16			Alkydoljemaling	
Lag 16*	L15	Hvit			
Lag 15*	L14	Hvit			
Lag 14 G		Hvit			Grunning
Lag 13*	L13	Hvit			
Lag 12*	L12	Hvit		Linoljemaling	
Lag 11*	L11	Hvit		Linoljemaling	
Lag 10 *	L10	Hvit		Linoljemaling	Blyhvit
Lag 9*	L9	Mørk olivengrønn	6030-G70Y	Linoljemaling	
Lag 8*	L8	Mørk olivengrønn	6030-G70Y	Linoljemaling	
Lag 7*	L7	Mørk olivengrønn	6030-G70Y	Linoljemaling	
Lag 6*	L6	Mørk rødbrun	8010-Y50R	Linoljemaling	
Lag 5*	L5	Mørk oker	6020-Y20R	Linoljemaling	
Lag 4*	L4	Mørk olivengrønn	6030-G70Y	Linoljemaling	
Lag 3*	L3	Sandstein	4010-Y30R	Linoljemaling	
Lag 2*	L2	Gul oker	5040-Y20R	Linoljemaling	
Lag 1*	L1	Gul oker	5040-Y20R	Linoljemaling	Opprinnelig overflatebehandling
Tre		Lyst			Malt rett etter oppsetting

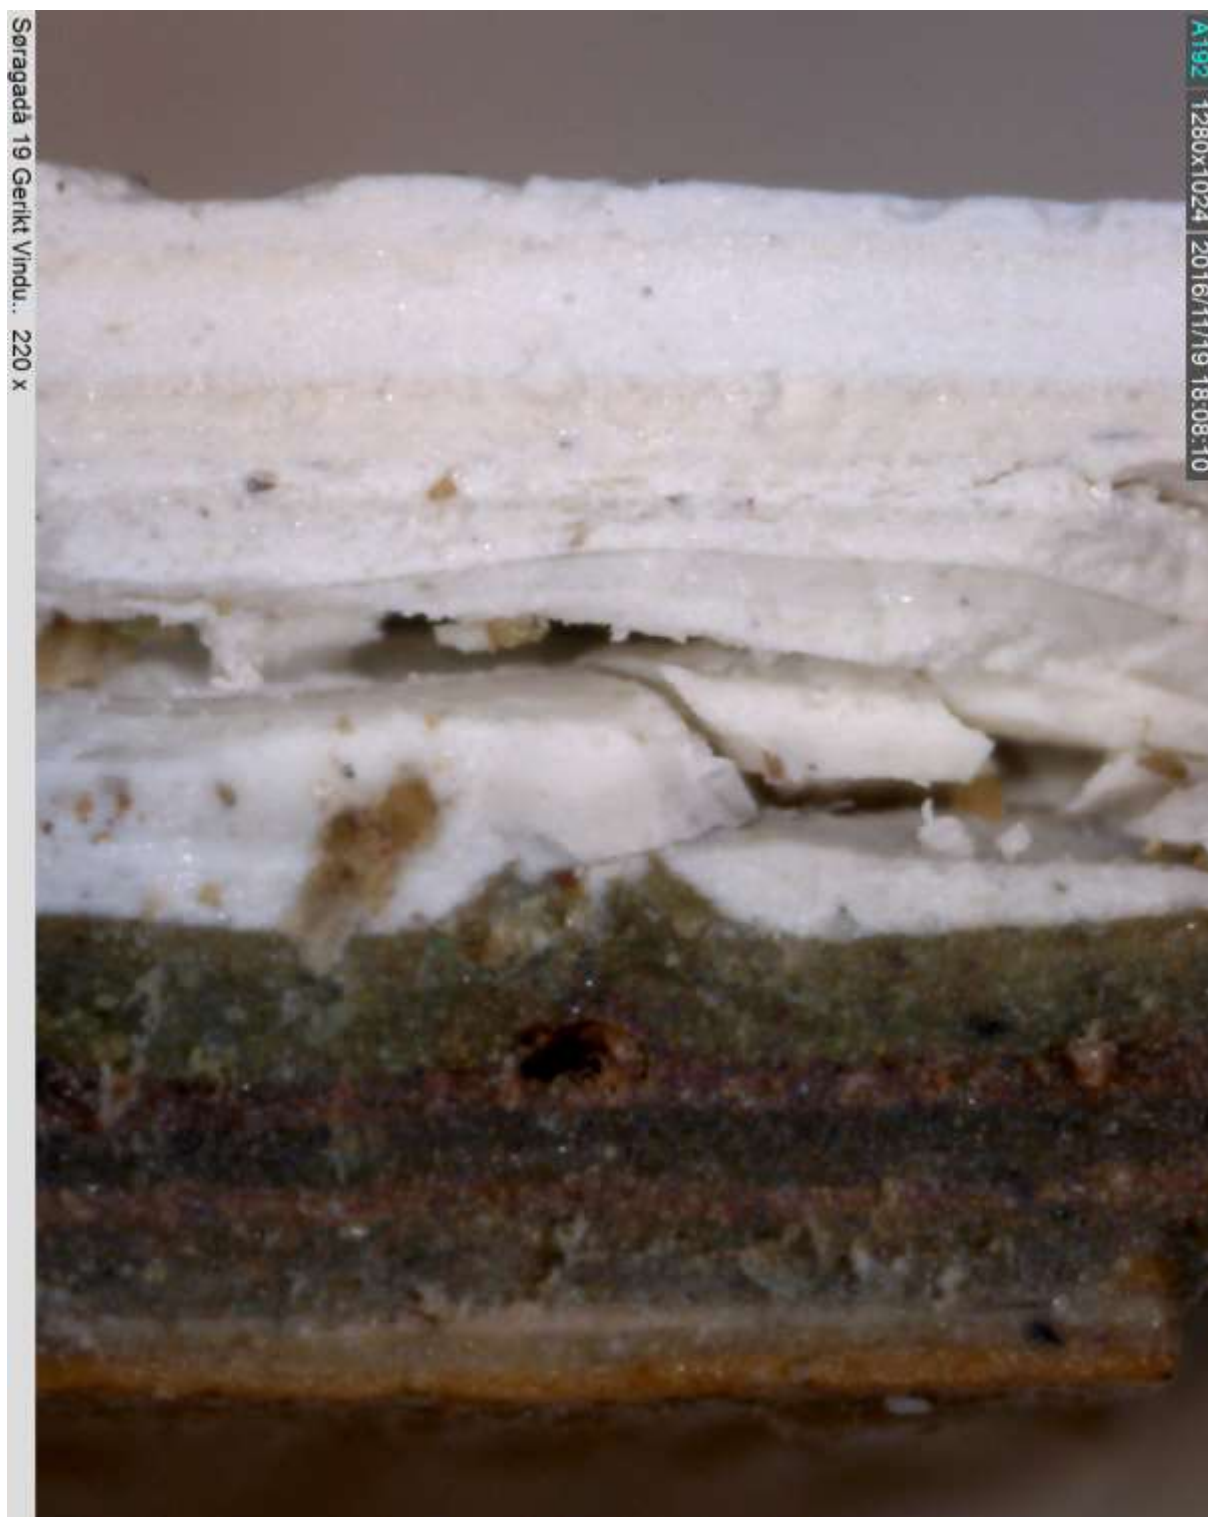
Figur 32. Skudeneshavn. Sørsgada 19. Fargesnitt av malinglagene på vindusgeriktene. Nederst sees de ni eldste malinglagene med kontrastfarger. Det er ingen malinglag som inneholder blyhvit i fargesnittet. Foto: J. Brønne. November 2016.

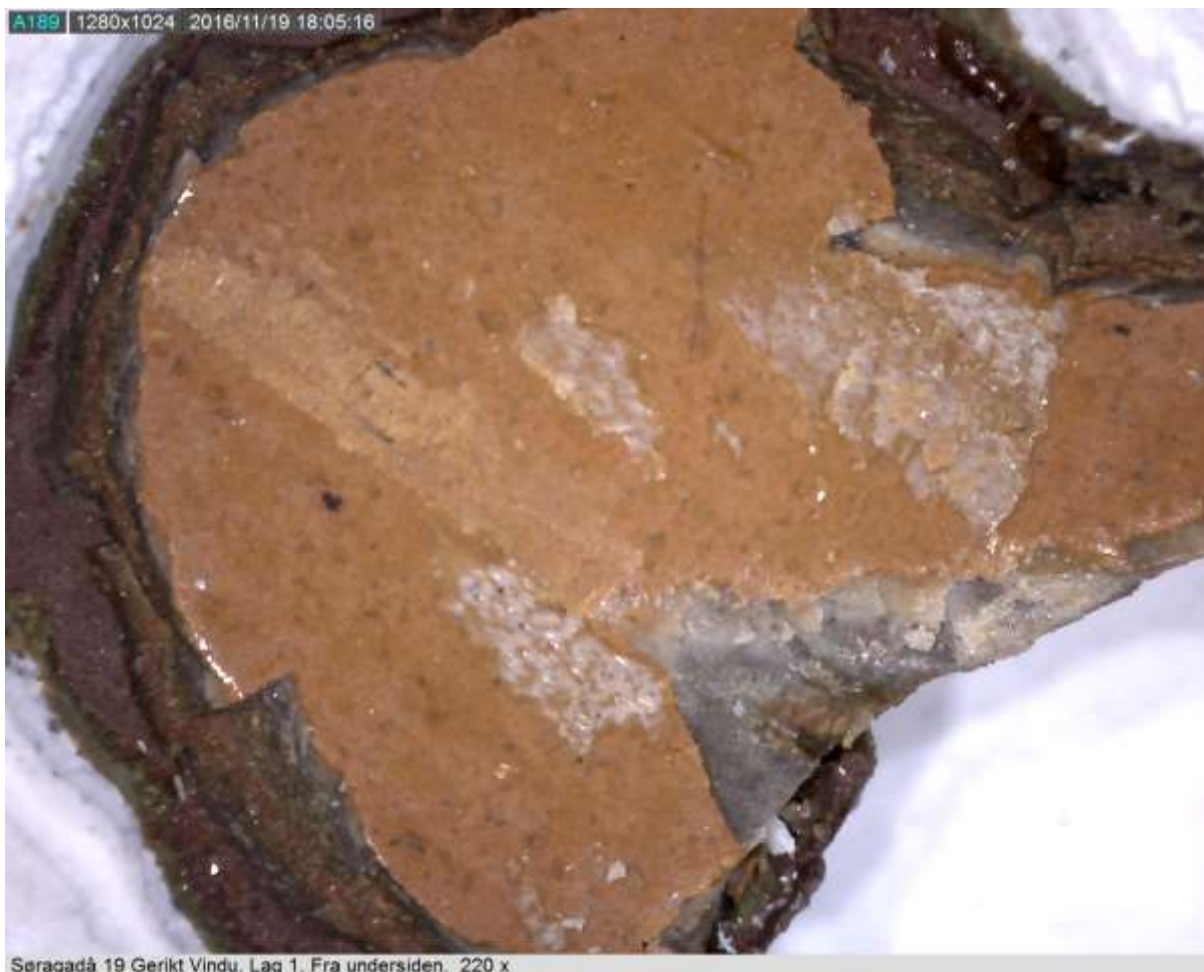
Figur 33. Skudeneshavn. Søragadå 19. Malingprøve fra vindusgerikten sett fra undersiden, dvs. det eldste malinglaget, gul oker. Foto: J. Brønne. November 2016.

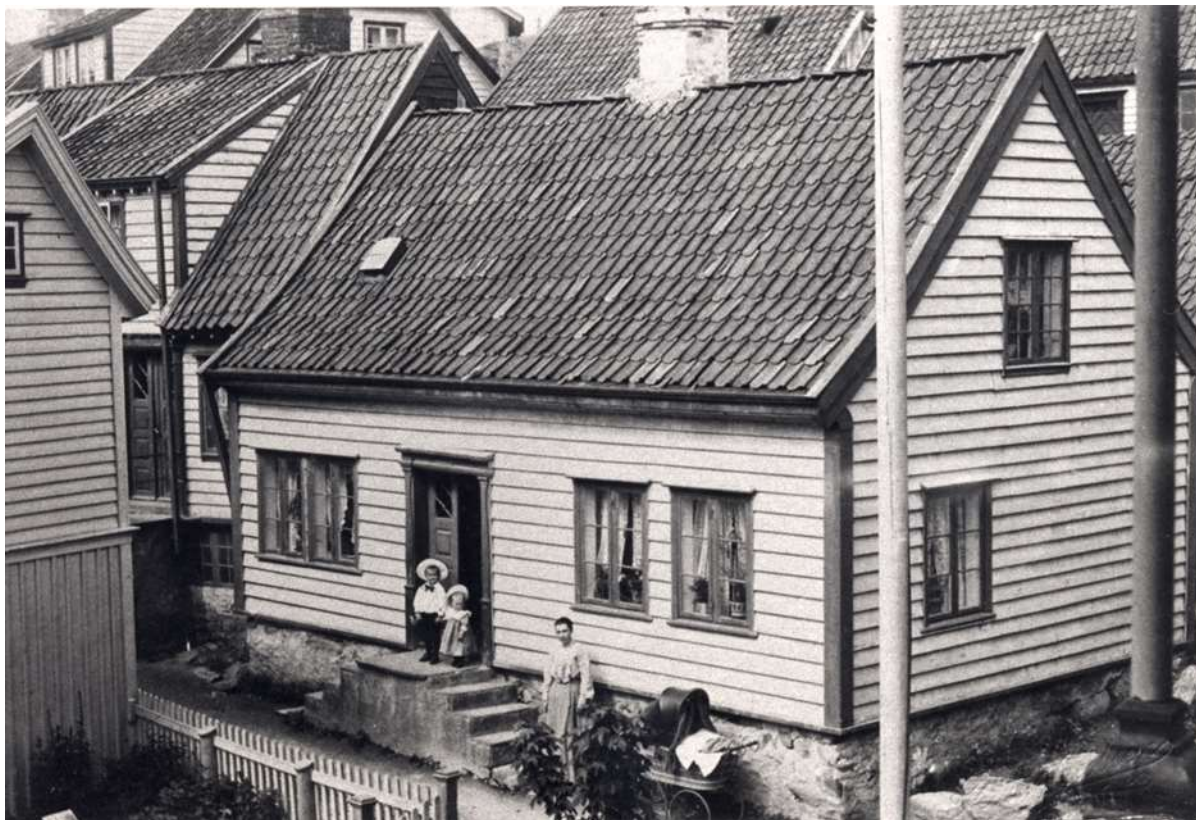
Figur 34. Skudeneshavn. Søragedå 26. Sett fra syd. Profilert supanel. Panelet er lyst, trolig hvit. Både vinduer og vindusgerikter er mørke. Det samme er laftekasser, gesims, vindskier, vannbord og sokkellist. Døra er en innadslående tofløyet fyllingsdør. Det er tre kvadratiske fyllinger i nedre del. Den øverste fyllingen er erstattet med glass. Dette er med stor sannsynlighet opprinnelig, idet det var eneste mulighet for å få lys inn i gangen. Foto: Ukjent. Trolig 1905-1910.

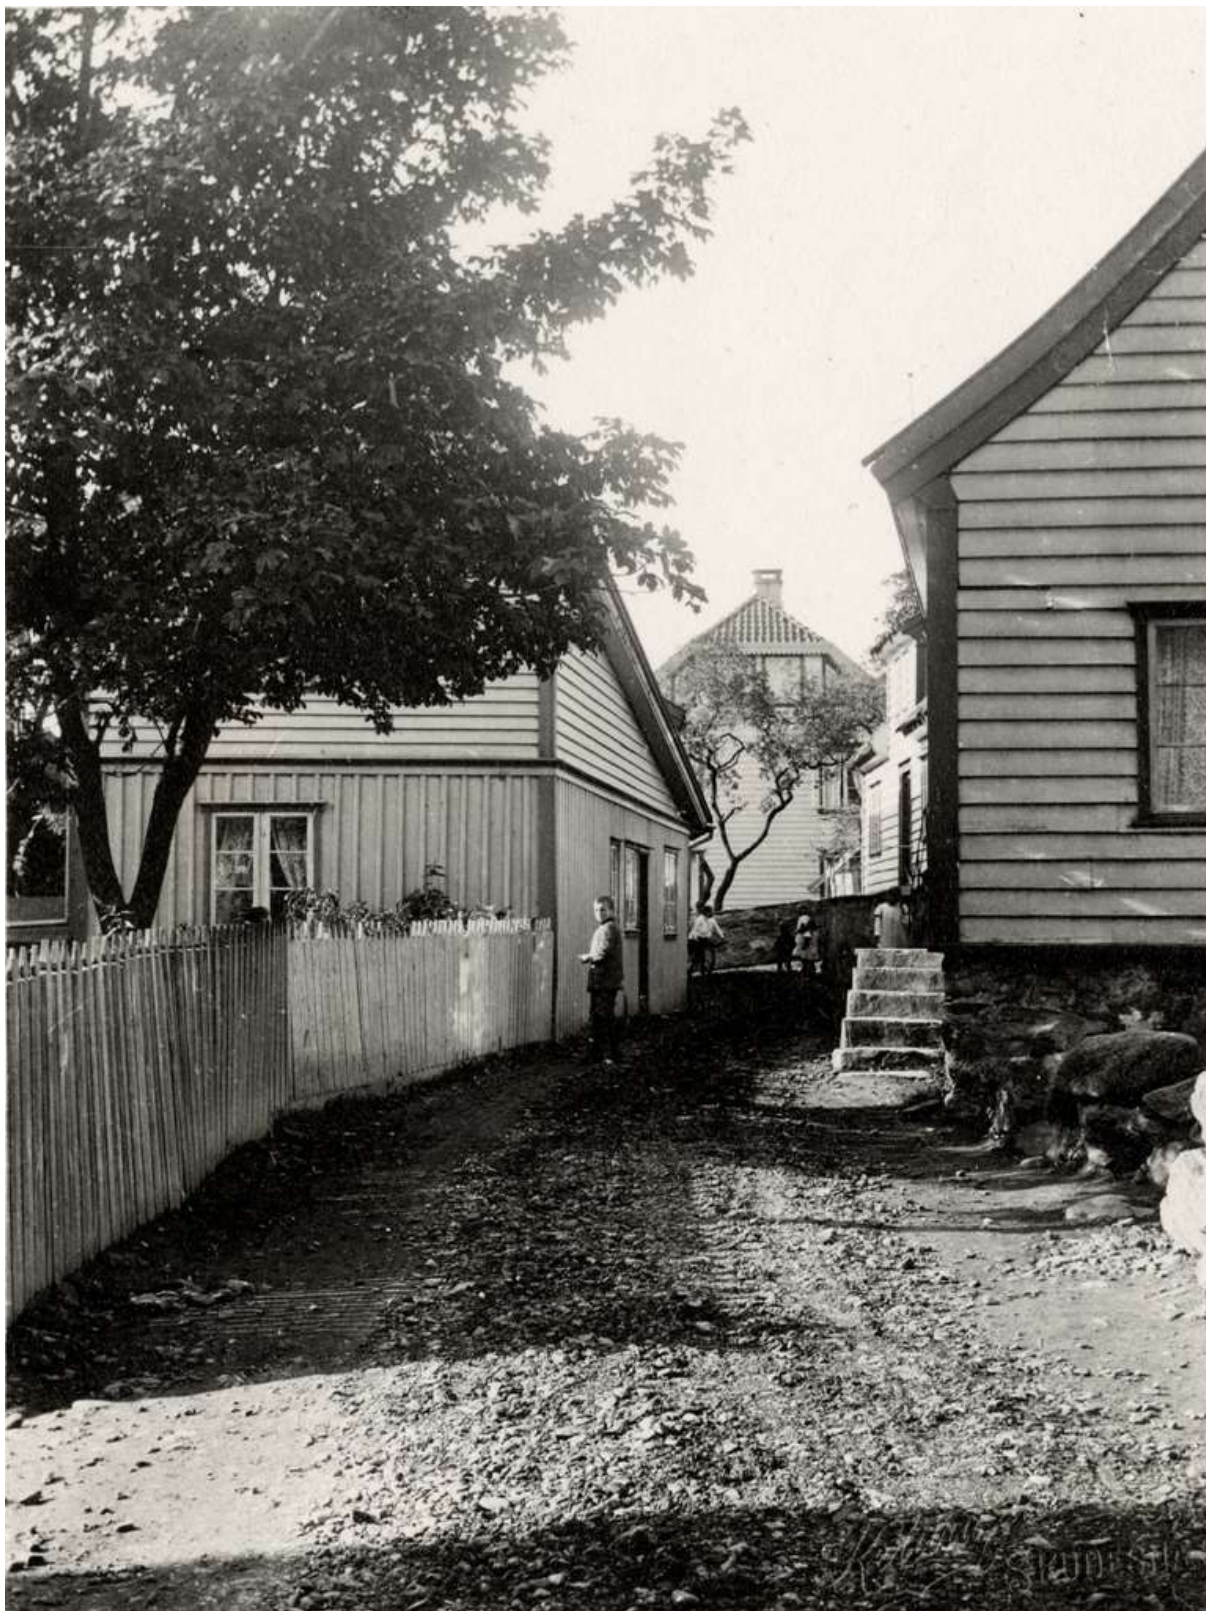
Figur 35. Skudeneshavn. Søragedå 26. Sett fra sydøst. Vinduene er nå malt lyse. Mens de elementene som var mørke på figur 34 fremdeles er malt i en kraftig kontrastfarge. Det er ennå ikke oppført noe stakittgjerde, og Søragedå har et dårlig planert dekke. På den vestre siden av gata er det et forseggjort, men slitens stakittgjerde. Foto: Ukjent. 1917.

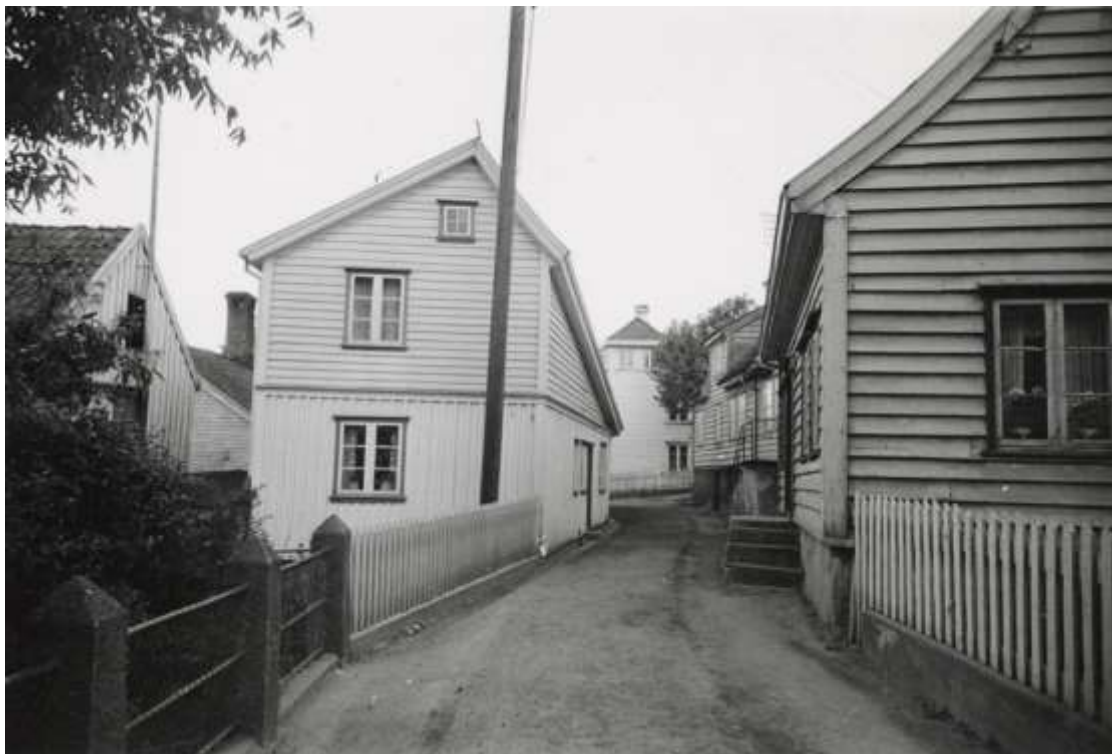
Figur 36. Skudeneshavn. Søragedå 26. Sett fra sydøst. Oppgitt til 1917, men bildet må være tatt senere. Det er bare vindusgeriktene som er malt i en mørkere kontrastfarge. Det er satt opp en lav mur, med stakittgjerde mot hagen. På motsatt side av veien er det nytt stakittgjerde og metallgjerde med granittstolper. Veidekket i Søragedå er opparbeidet og Makadamisert. Se også figur 35. Foto: Ukjent.

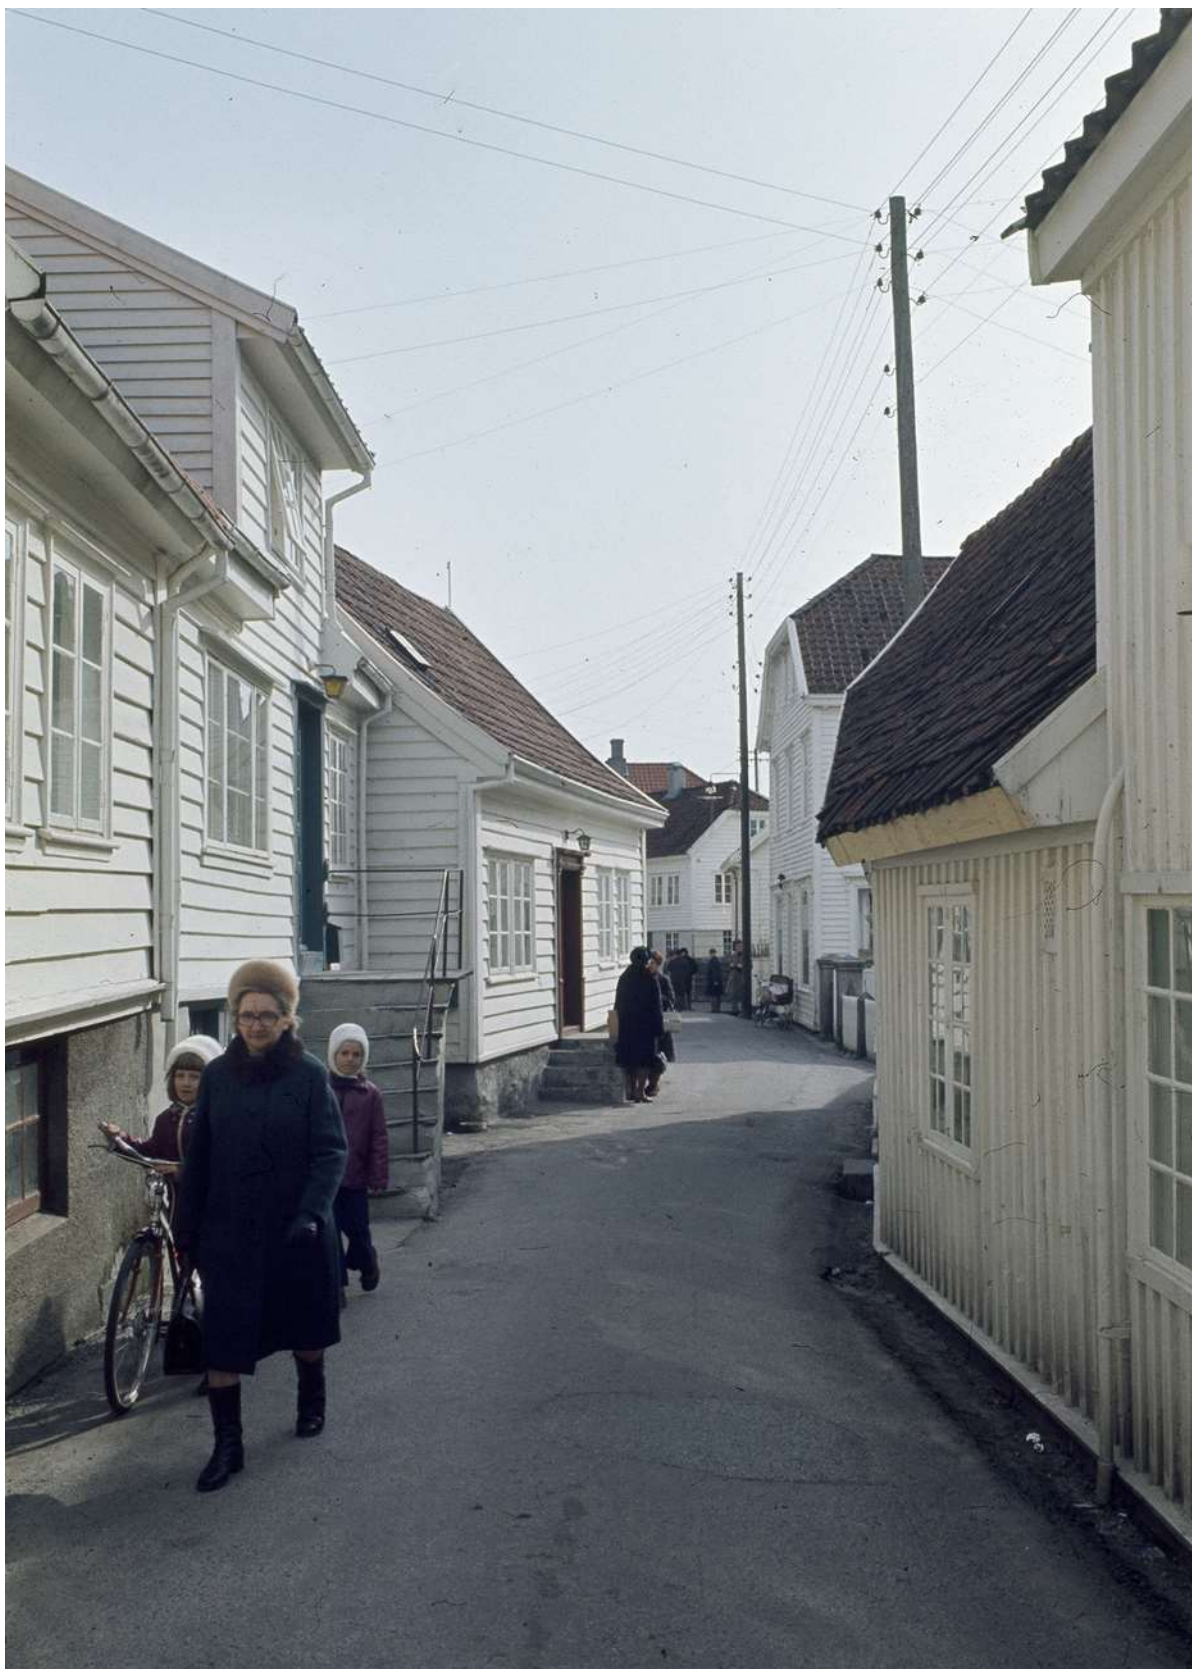
Figur 38. Skudeneshavn. Søragedå 26. Sett fra nordvest. 1974. Hele huset var da hvitmalt, bortsett fra hoveddøra med omramming, som er malt mørk oker. Foto: Ukjent.

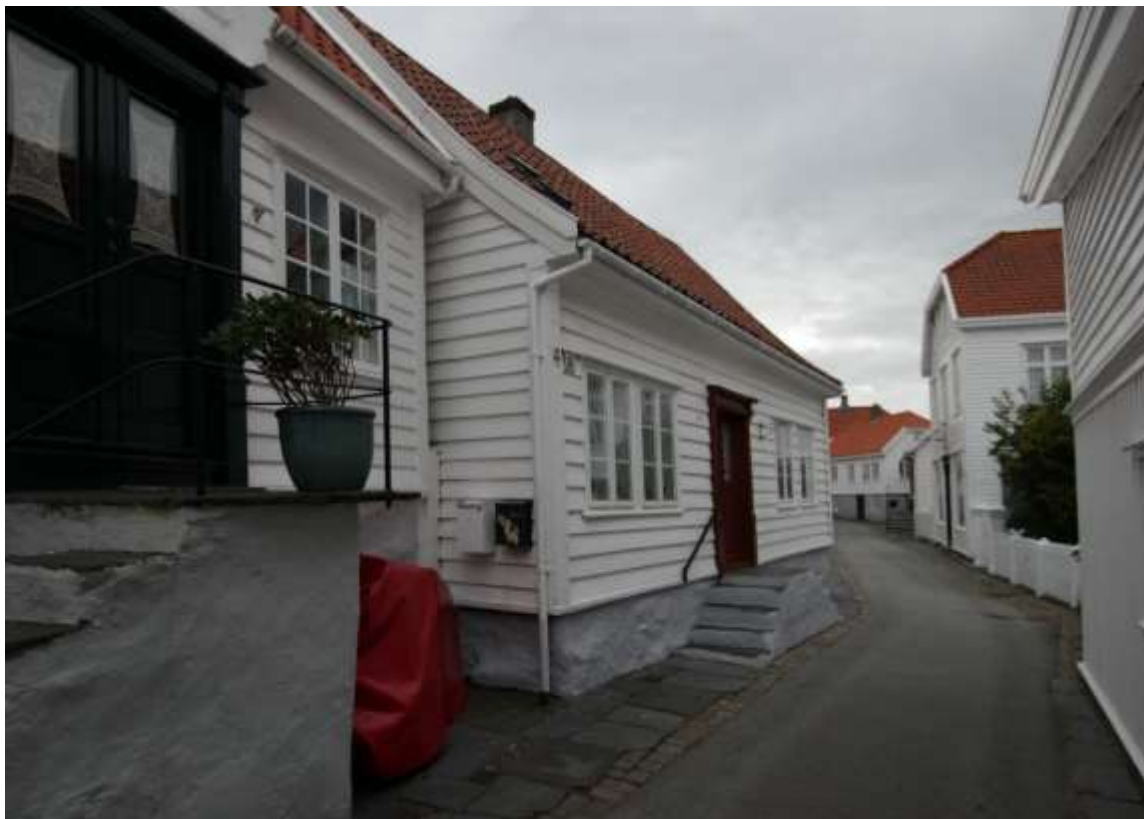
Figur 39. Skudeneshavn. Søragedå 26. Sett fra nordvest. Hele huset er fremdeles hvitmalt, og hoveddøra med omramming, er malt mørk øker. Foto: J. Brønne. September 2016.

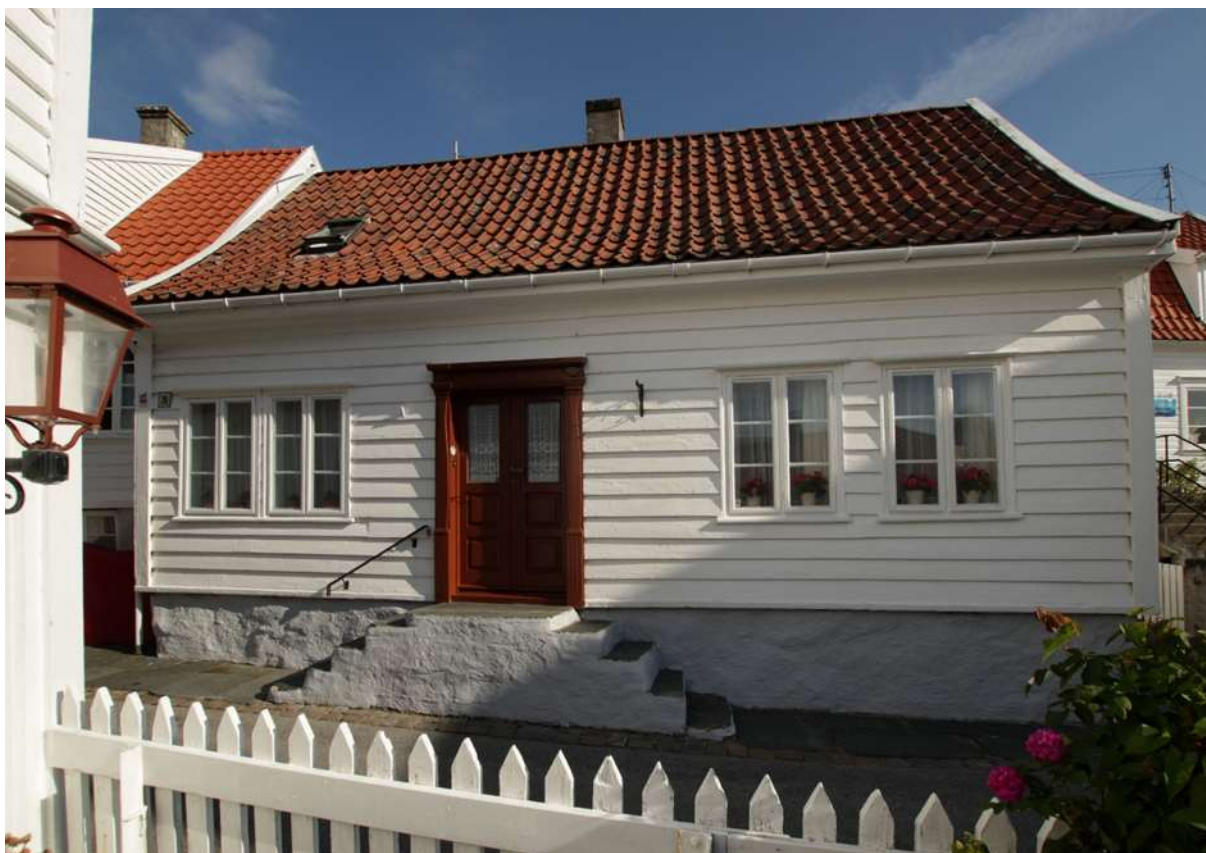
Figur 40. Skudeneshavn. Søragedå 26. Sett fra syd. Fargesettingen er fremdeles som den var i 1974, men det ser ut til at fargen på døra og dørromrammingen er noe lysere og rødere enn fargen fra 1974. Vinduene i døra er utvidet, og inkluderer nå også den øverste fyllingen. Se figur 34. Foto: J. Brønne. September 2016.
