B. 235. Skudeneshavn.

Farge- og bygningsarkeologisk undersøkelser av eksteriøret på åtte bygninger

Rapport nr: 22/2016

Jon Brønne
Malerikonservator NKF-N,
Professor emeritus

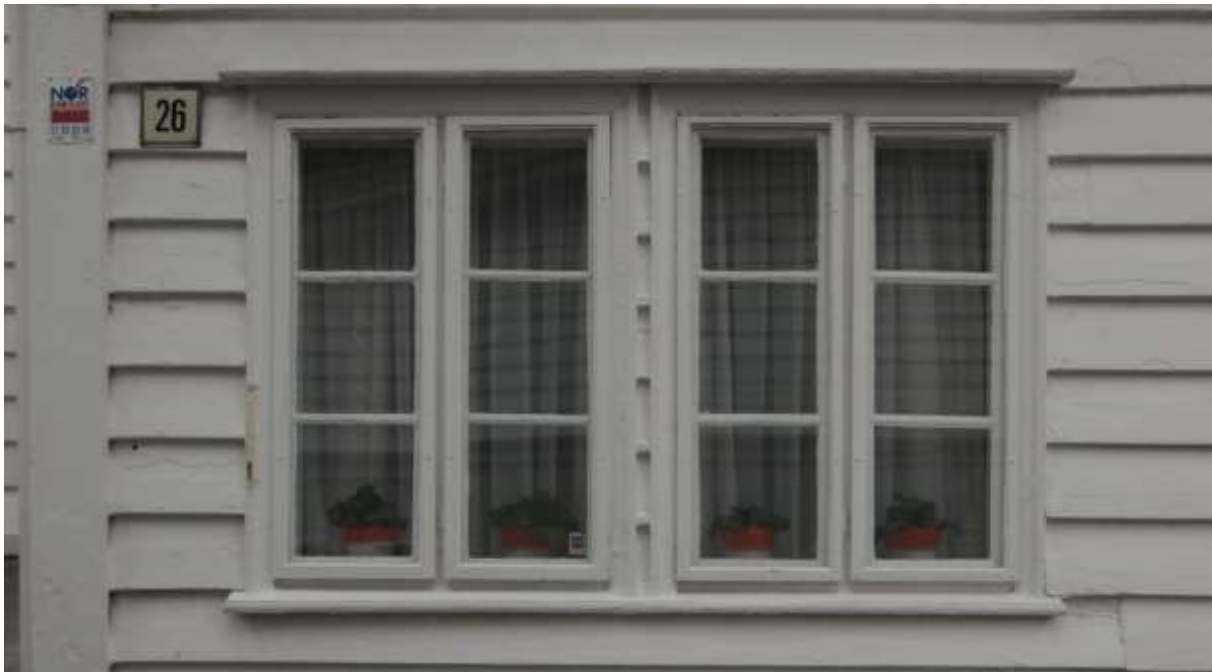
Figur 43. Skudeneshavn. Søragedå 26. Torams sidehengslete empirevinduer med originale beslag og gerikter. Som på mange andre hus i Skudeneshavn, er det montert utvendige dobbelt/vare/isolasjonsvinduer på originalvinduene. Dette innebærer at det ikke var mulig å utføre undersøkelsene ved å lage stratigrafiske fargelagsavdekkinger. Undersøkelsene av vinduene er utført ved hjelp av feltmikroskop. Foto: J. Brønne. September 2016.

Vinduene har kun hvite malinglag, bortsett fra lag 3 eller lag 4 som var gul oker, nærmest 2030-Y10R.

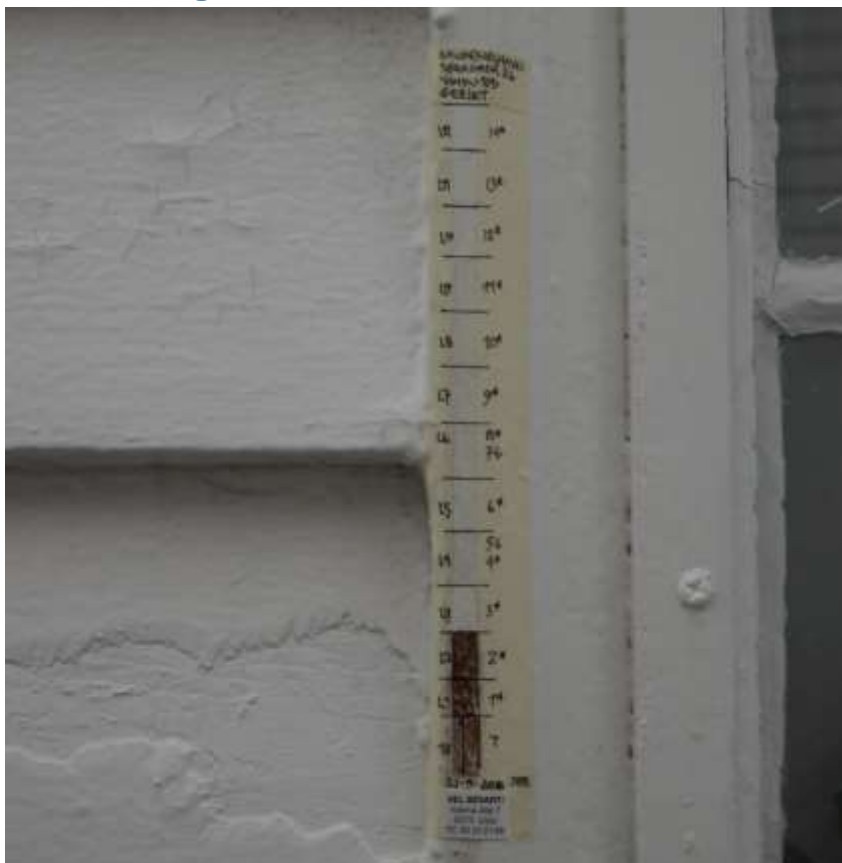
Figur 44. Skudeneshavn. Søragedå 26. Fargelagsavdekking på vindusgerikt. Utenpåliggende varevindu til høyre. Foto: J. Bræne. September 2016.

Avdekket Lag Nr:	Periode Nr:	Farge:	NCS S Kode:	Materialer:	Merknader:
Lag 14	L12	Hvit		Alkydøljemaling	Dagens malinglag
Lag 13*	L11	Hvit		Alkydøljemaling	
Lag 12*	L10	Hvit		Linoljemaling	
Lag 11 *	L9	Hvit		Linoljemaling	
Lag 10 *	L8	Hvit		Linoljemaling	
Lag 9*	L7	Hvit		Linoljemaling	
Lag 8*	L6	Hvit		Linoljemaling	
Lag 7G		Hvit		Linoljemaling	Grunning
Lag 6*	L5	Hvit		Linoljemaling	
Lag 5G		Hvit		Linoljemaling	Grunning
Lag 4*	L4	Hvit		Linoljemaling	
Lag 3*	L3	Hvit		Linoljemaling	
Lag 2*	L2	Rødbrun	6030-Y50R	Linoljemaling	
Lag 1*	L1	Rødbrun	6030-Y50R	Linoljemaling	Opprinnelig overflatebehandling
Lag 1G		Hvit		Linoljemaling	Grunning. Feilmerket på prøven
Tre		Lyst			Malt rett etter oppføring

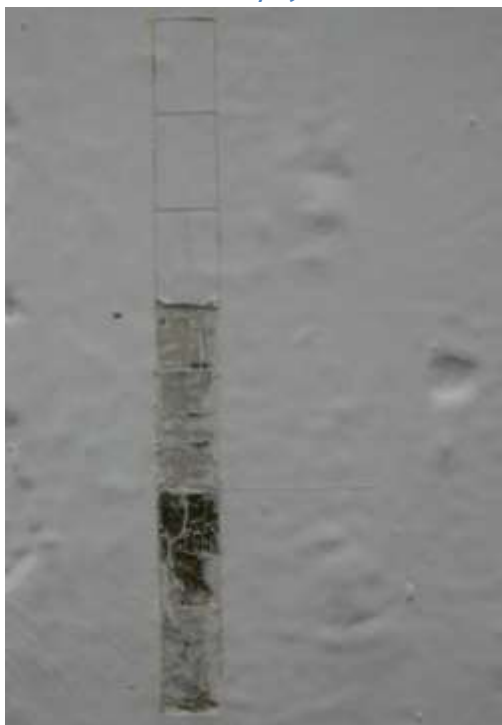
Figur 45. Skudeneshavn. Søragedå 26. Forsøk på fargelagsavdekking på laftekasse. Malinglagene var så avskrapet og omrotet at det ikke var mulig å utføre undersøkelsene ved å lage stratigrafiske fargelagsavdekkinger. Undersøkelsene av laftekassene er utført ved hjelp av feltmikroskop. Foto: J. Brønne. September 2016.

Avdekket Lag Nr:	Periode Nr:	Farge:	NCS S Kode:	Materialer:	Merknader:
Lag 16*	L16	Hvit		Alkydoljemaling	Dagens malinglag
Lag 15*	L15	Hvit		Alkydoljemaling	
Lag 14*	L14	Hvit		Linoljemaling	
Lag 13*	L13	Hvit		Linoljemaling	
Lag 12*	L12	Hvit		Linoljemaling	
Lag 11 *	L11	Lys sandstein	1510-Y10R	Linoljemaling	
Lag 10 *	L10	Hvit		Linoljemaling	Blyhvit
Lag 9*	L9	Hvit		Linoljemaling	Blyhvit
Lag 8*	L8	Hvit		Linoljemaling	Blyhvit
Lag 7*	L7	Olivengrønn	6020-G50Y/ 7020-G50Y	Linoljemaling	
Lag 6*	L6	Olivengrønn	6020-G50Y/ 7020-G50Y	Linoljemaling	
Lag 5*	L5	Olivengrønn	6020-G50Y/ 7020-G50Y	Linoljemaling	
Lag 4*	L4	Lys sandstein	2010-Y10R	Linoljemaling	
Lag 3*	L3	Gul oker	2030-Y10R	Linoljemaling	
Lag 2*	L2	Sandstein	2030-Y20R	Linoljemaling	
Lag 1*	L1	Lys sandstein	1510-Y10R	Linoljemaling	Opprinnelig overflatebehandling
Tre		Lyst			Malt rett etter oppføring

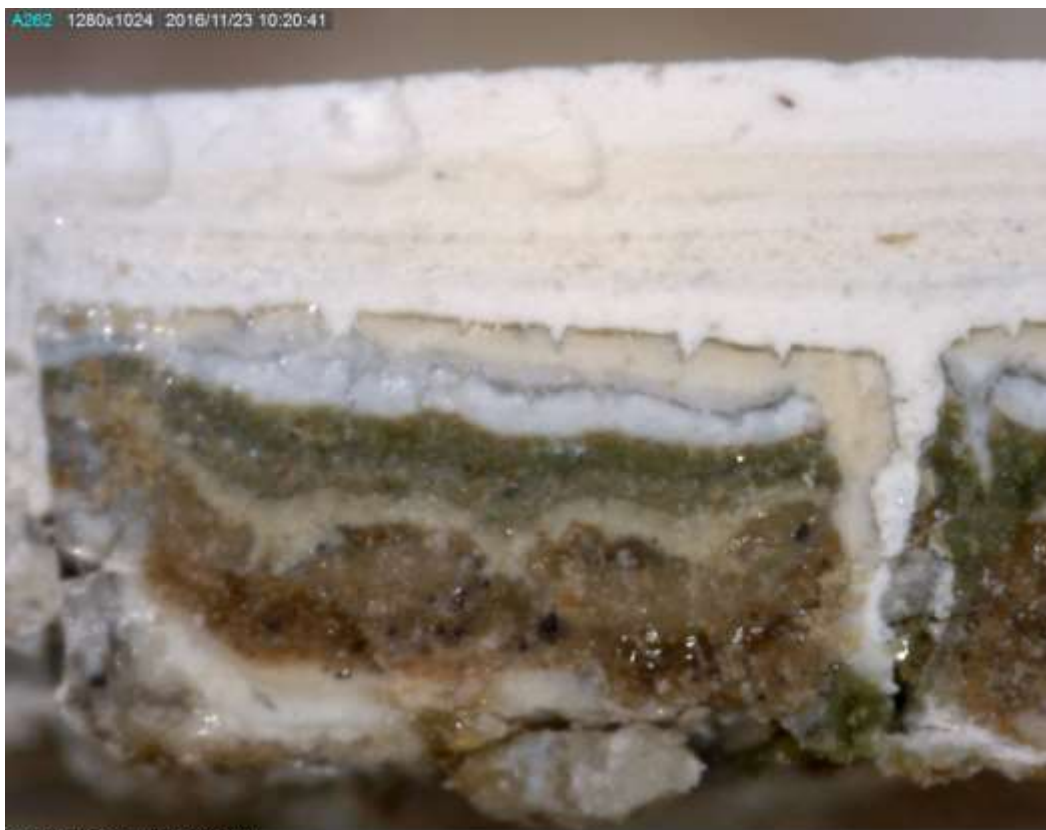
Figur 46. Skudeneshavn. Søragadå 26. Fargesnitt av malinglagene på laftekassene. De nederste malinglagene på denne prøven er ikke fullstendige, noen malinglag mangler. Foto: J. Brønne. November 2016.

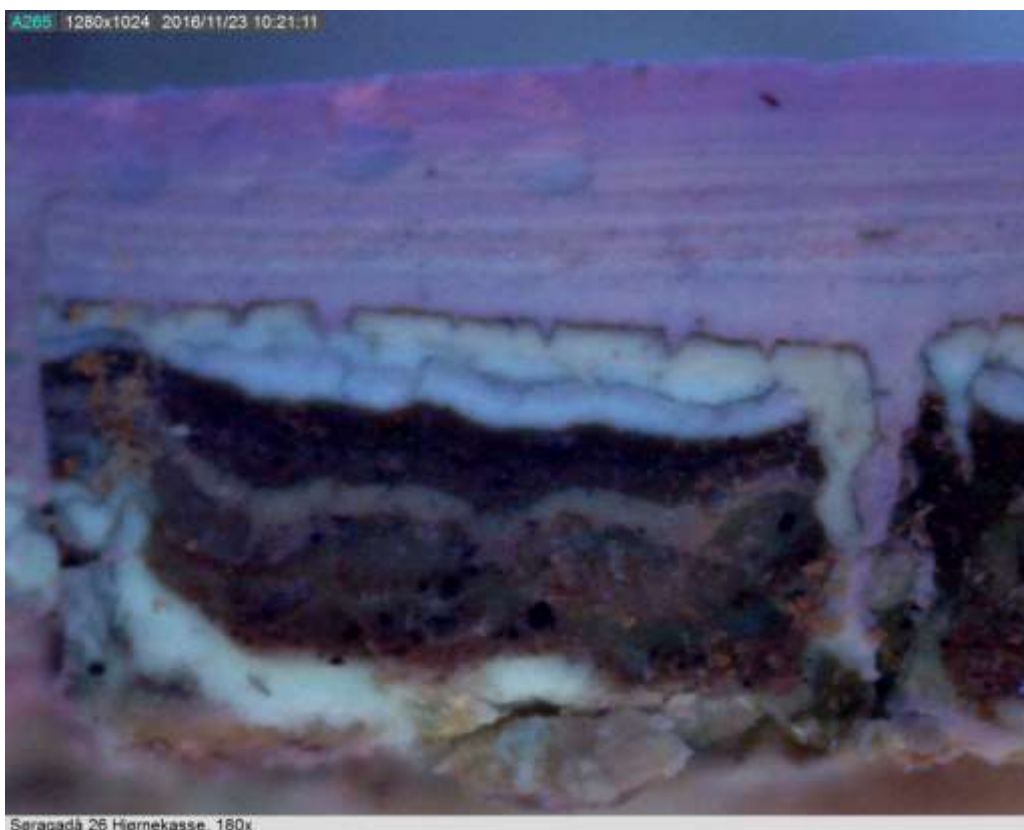
Figur 47. Skudeneshavn. Søragadå 26. Fargelagsavdekking av malinglagene på laftekassene fotografert i UV lys. De nederste malinglagene er tydelig omrotet, det sees av at det ikke er mulig å skille lagene tydelig fra hverandre. Foto: J. Brønne. November 2016.

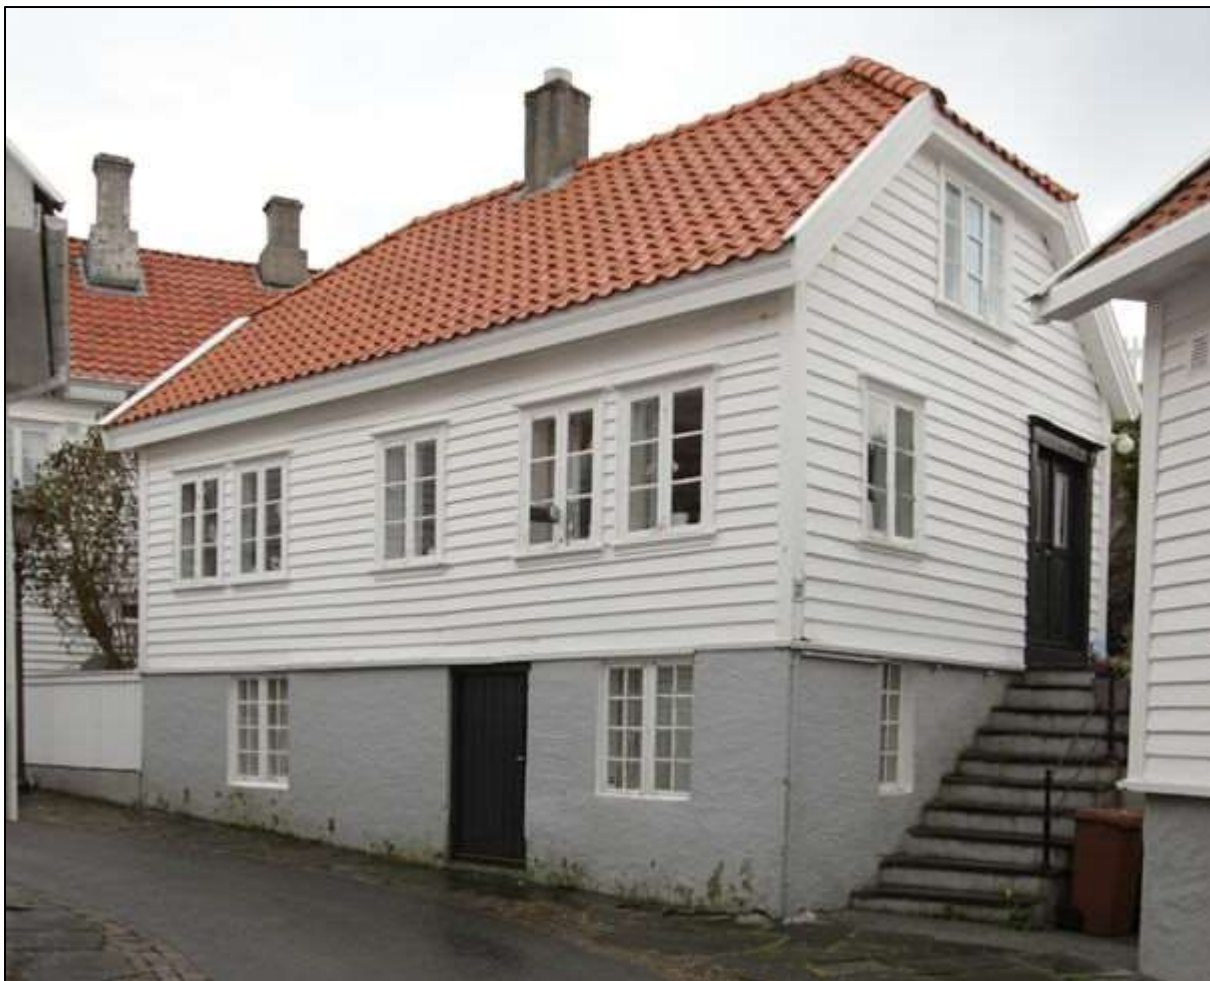
Figur 51. Søragedå 37. Trappa mot gata er fjernet. Trappa ble revet for at det skulle bli lettere for store biler å komme fram i Søragedå. Undertegnede vet ikke når trappa ble fjernet, men størrelsen på lastebiler og busser ble radikalt endret etter siste verdenskrig, slik at det er sannsynlig at inngangen ble flyttet rett etter siste krig. Ny trapp er etablert på gavlsiden mot vest. Det er satt inn et nytt vindu i grunnmuren, og det vestlige vinduet i grunnmuren er flyttet mot vest. Det er satt inn et nytt vindu som erstatning for døra i 2. etasje. Dagens dørbblad og døromramming i vestveggen er trolig ikke de samme som er avbildet på figur 48. Begge dørtypene er fra siste del av 1800- tallet, tidlig 1900- tall, og derfor ikke den opprinnelige etter ombyggingen i 1859-1860. Foto: J.Brønne. September 2016.

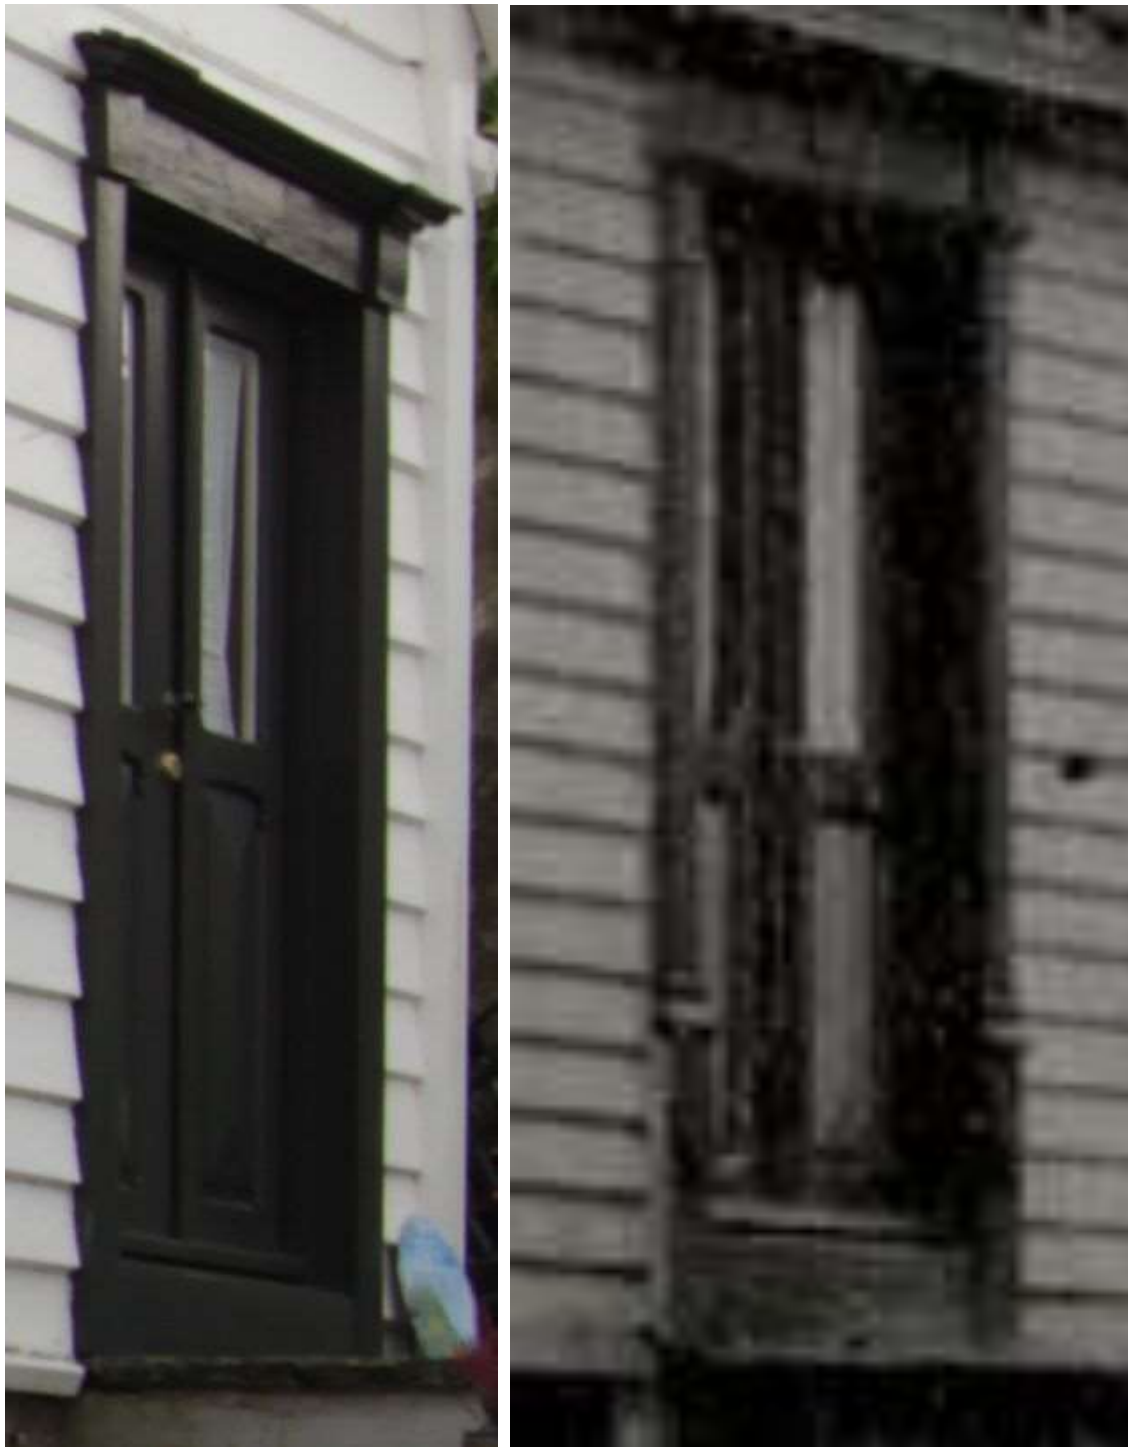
Figur 53. Søragedå 37. Til venstre, dagens dør og dørromramming i vestveggen. Foto: J. Brønne. September 2016. Til høyre, Detalj av figur 48. Foto: Ukjent. Bildet viser at dørbladene på de to dørene har likhetstrekk med hensyn til formatering, avfasinger og profiler. Men det er ikke det samme dørblad som ble flyttet til vestveggen. Glassformatene i den eldste døra var vesentlig større enn dagens dør. Den utsmykkete dørromrammingen som var på huset i 1927 ble heller ikke flyttet over til vestsiden. Dagens dør er i tillegg helt nedskrapet, så selv ved hjelp av feltmikroskop var det ikke mulig å finne sikre spor etter eldre fargestratigrafi.

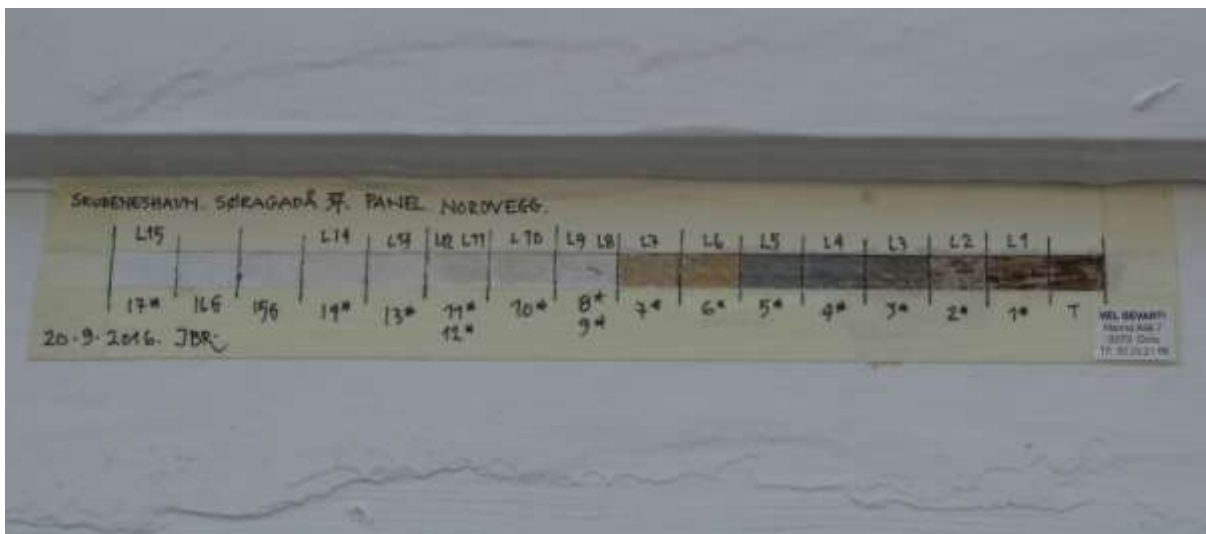
Figur 54. Søragadå 37. Fargelagsavdekking på panelet. Foto: J. Brønne. September 2016.

Avdekket Lag Nr:	Periode Nr:	Farge:	NCS S Kode:	Materialer:	Merknader:
Lag 17*	L15			Alkydøljemaling	Dagens malinglag
Lag 16G		Hvit		Alkydøljemaling	
Lag 15G		Hvit		Linoljemaling	
Lag 14G	L14	Hvit		Linoljemaling	
Lag 13*	L13	Hvit		Linoljemaling	
Lag 12*	L12	Hvit		Linoljemaling	
Lag 11 *	L11	Hvit		Linoljemaling	
Lag 10 *	L10	Hvit		Linoljemaling	
Lag 9*	L9	Hvit		Linoljemaling	
Lag 8*	L8	Hvit		Linoljemaling	
Lag 7*	L7	Sandstein	3020-Y20R	Linoljemaling	
Lag 6*	L6	Sandstein	3020-Y20R	Linoljemaling	
Lag 5*	L5	Grå	4005-B80G	Linoljemaling	
Lag 4*	L4	Grå	5005-B80G	Linoljemaling	
Lag 3*	L3	Grågrønn	4010-G30Y	Linoljemaling	
Lag 2*	L2	Hvit		Linoljemaling	
Lag 1*	L1	Sandstein	3020-Y20R	Linoljemaling	Opprinnelig overflatebehandling
Tre		Mørkt, slitt			Stått en periode før maling

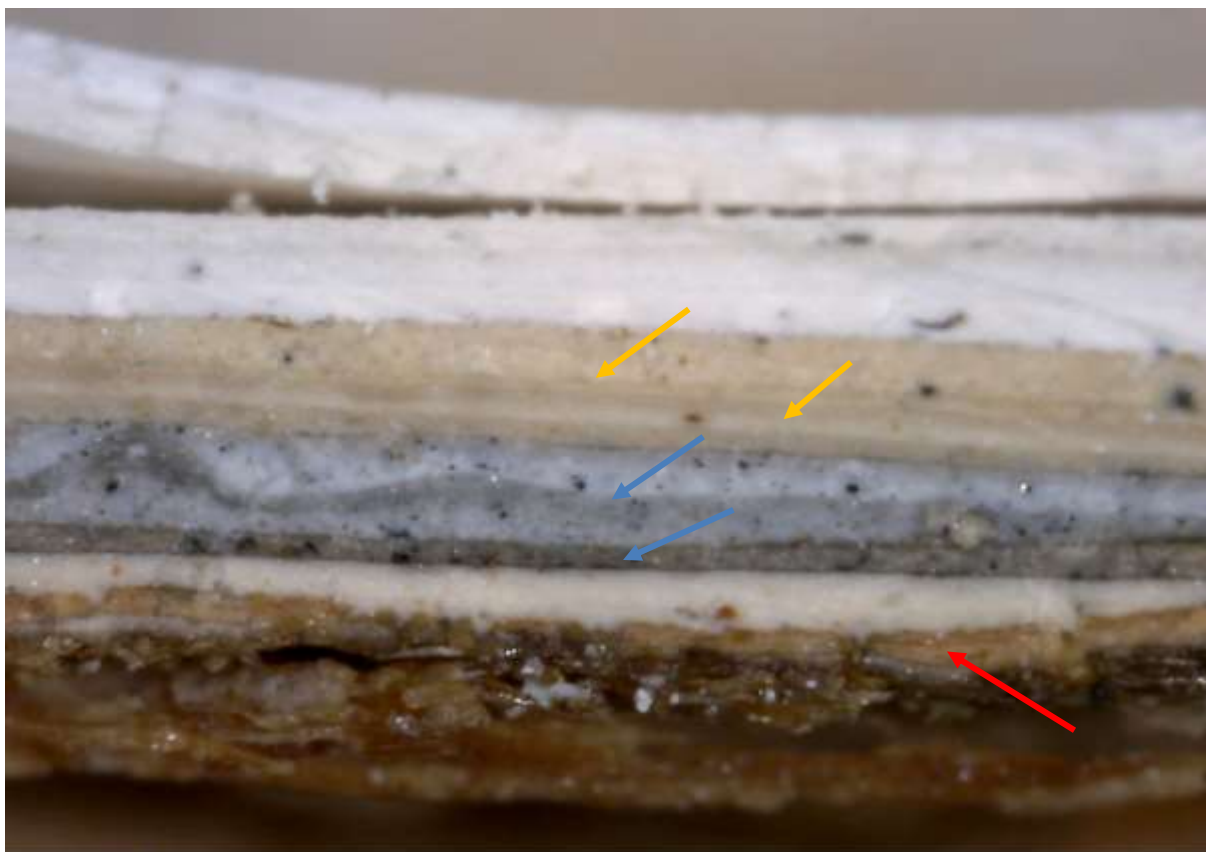
Søragadå 37 Panel 180x

Figur 55. Skudeneshavn. Søragadå 37. Fargesnitt av malinglagene på panelet. Både opprinnelig malinglag, **rød** pil, de grå malinglagene, **blå** piler og sandsteinslagene **gule** piler har synlige pigmentkorn. Det betyr at dette ikke er omdannede hvite malinglag, men farger som er brukket for å illudere sand- og kalksteinsfarger, noe som var brukt på større og finere bebyggelse i samtiden. Foto: J. Brønne. November 2016.

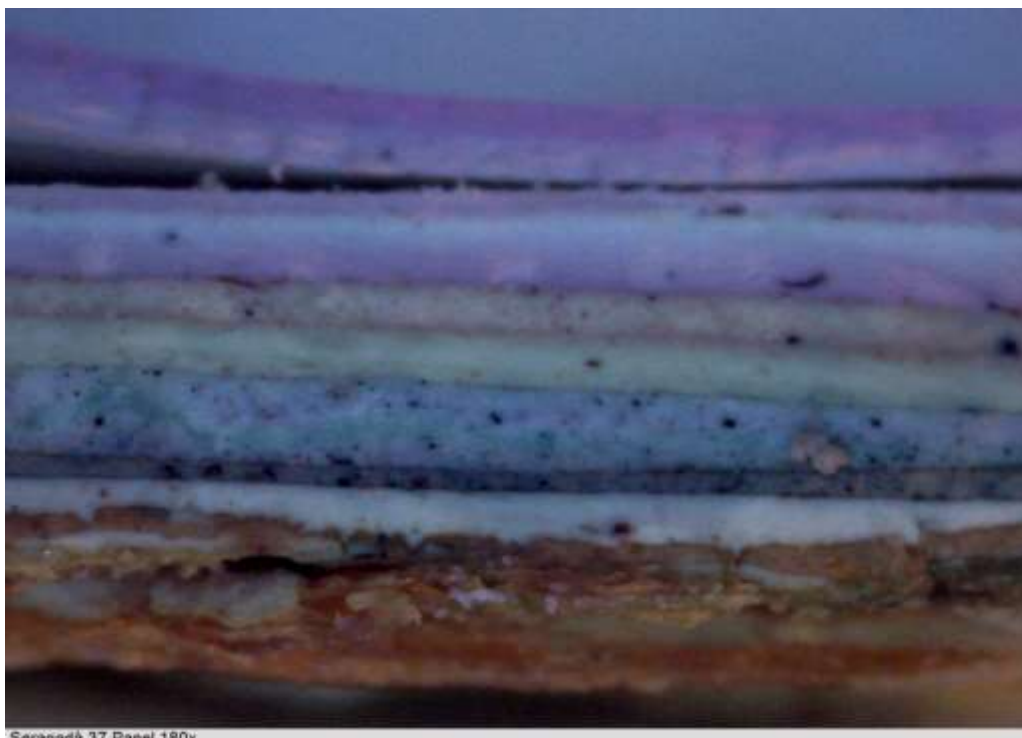
Søragadå 37 Panel 180x

Figur 56. Skudeneshavn. Søragadå 37. Samme fargesnitt som figur 55, men her fotografert i UV lys. Mange av malinglagene er bedre synlig i fluoriserende lys. Pigmentkornene er også mer synlige i UV lyset. Foto: J. Brønne. November 2016.

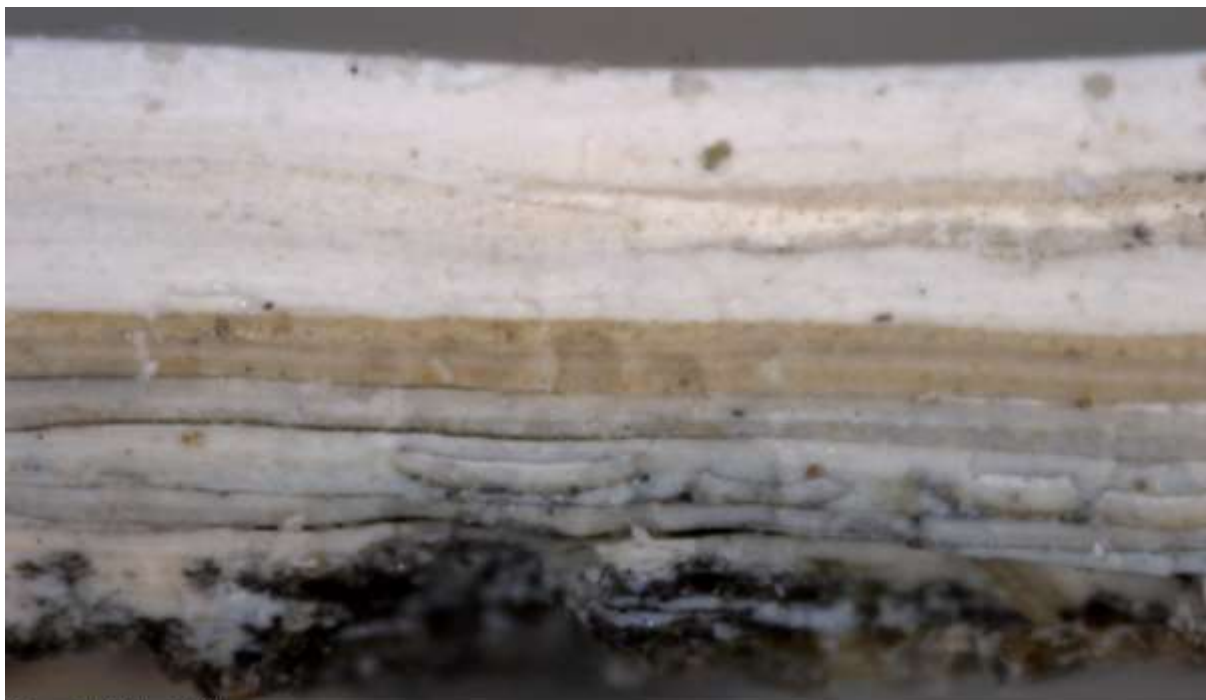
Søragadå 37 Vindu. 180x

Figur 57. Skudeneshavn. Søragadå 37. Fargesnitt av malinglagene på vinduene. Alle malinglagene er hvite bortsett fra to malinglag som er sandsteinsfarget. Disse to lagene sammenfaller med de to sandsteinslagene på panelet lagene Lag6 og lag7. De nederste lagene er blyhvit som er oksidert til grå farger. Foto: J. Brønne. November 2016.

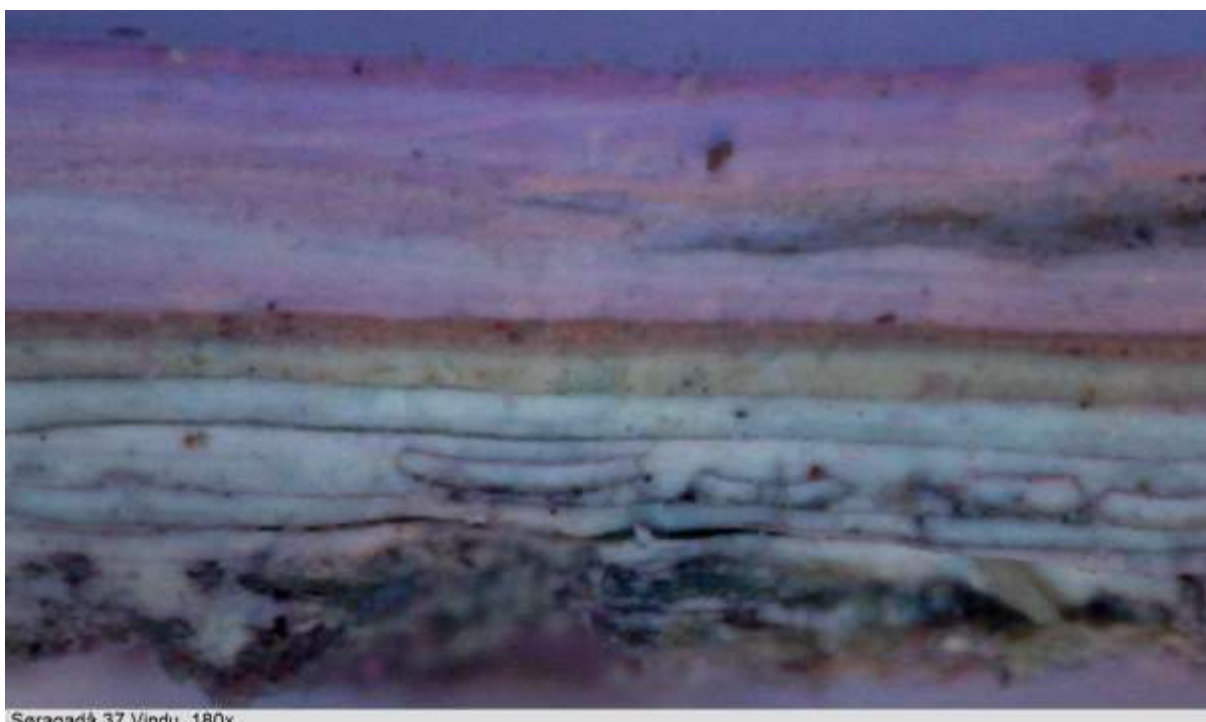
Søragadå 37 Vindu. 180x

Figur 58. Skudeneshavn. Søragadå 37. UV foto av fargesnittet på figur 58. De nyere pigmentene som sinkhvit og titanhvit fluoriserer kraftig. Foto: J. Brønne. November 2016.

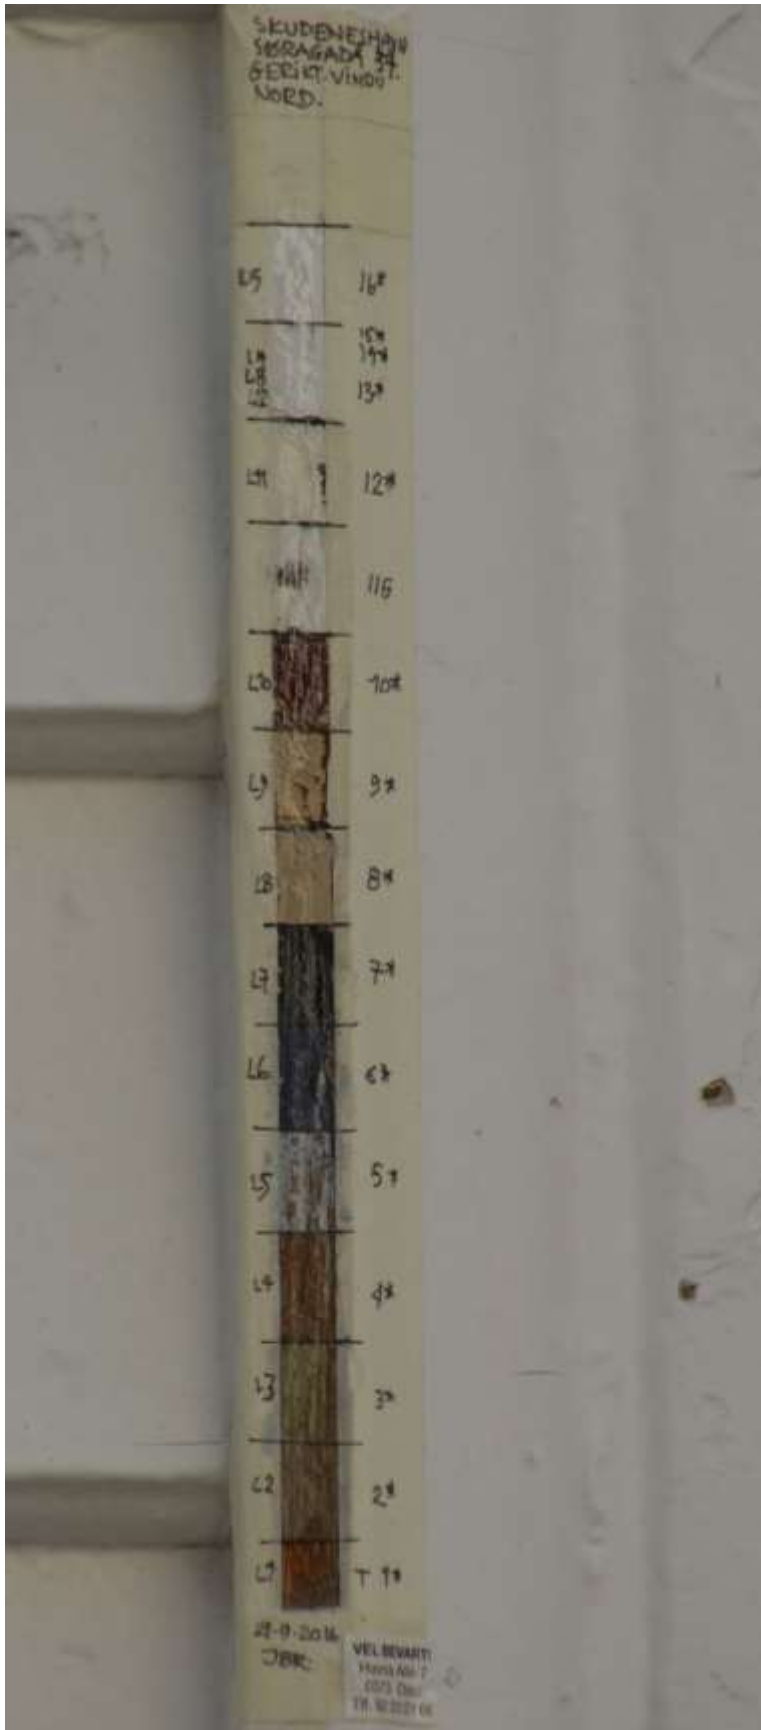
Figur 59. Søragadå 37. Fargelagsavdekking på vindusgerikt. Foto: J. Brønne. September 2016.

Avdekket Lag Nr:	Periode Nr:	Farge:	NCS S Kode:	Materialer:	Merknader:
Lag 17*					Dagens malinglag
Lag 16*	L15	Hvit		Alkydoljemaling	
Lag 15*	L14	Hvit		Alkydoljemaling	
Lag 14*	L13	Hvit		Linoljemaling	
Lag 13*	L12	Hvit		Linoljemaling	
Lag 12*	L11	Hvit		Linoljemaling	
Lag 11 G		Hvit		Linoljemaling	
Lag 10 *	L10	Rødbrun	6030-Y60R/7020-Y60R	Linoljemaling	
Lag 9*	L9	Sandstein	2010-Y20R/2010-Y30R	Linoljemaling	
Lag 8*	L8	Sandstein	2010-Y20R/2010-Y30R	Linoljemaling	
Lag 7*	L7	Mørk blåsort	8010-R90B/7020-R80B	Linoljemaling	
Lag 6*	L6	Blå	5030-R90B/5040-R90B	Linoljemaling	
Lag 5*	L5	Hvit		Linoljemaling	
Lag 4*	L4	Mellomoker	5030-Y40R	Linoljemaling	
Lag 3*	L3	Blekgrønn	3020-G70Y	Linoljemaling	
Lag 2*	L2	Sandstein	4010-Y30R	Linoljemaling	
Lag 1*	L1	Sandstein	3020-Y20R	Linoljemaling	Opprinnelig overflatebehandling
Tre		Mørkt, slitt			Stått en lengre periode før maling

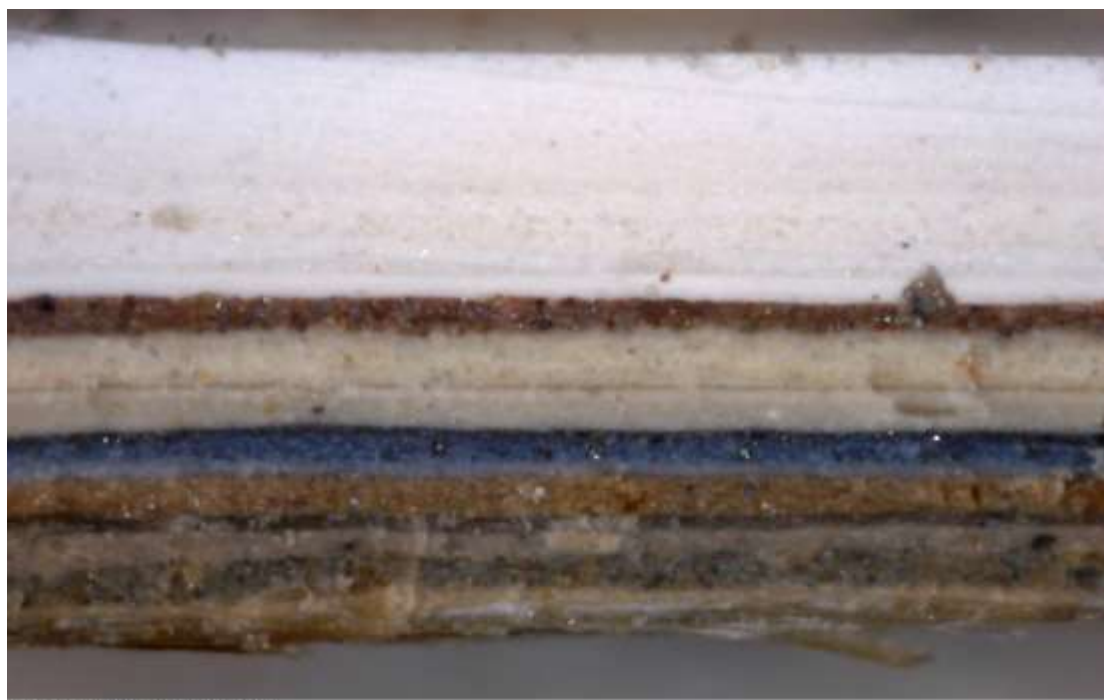
Søragadå 37 Gerikt. Vindu. 220x

Figur 60. Skudeneshavn. Søragadå 37. Fargelagssnitt av malinglagene på vindusgeriktene. Det hvite malinglaget Lag L5, under det blå laget er ikke med på prøven. Foto: J. Brønne. November 2016.

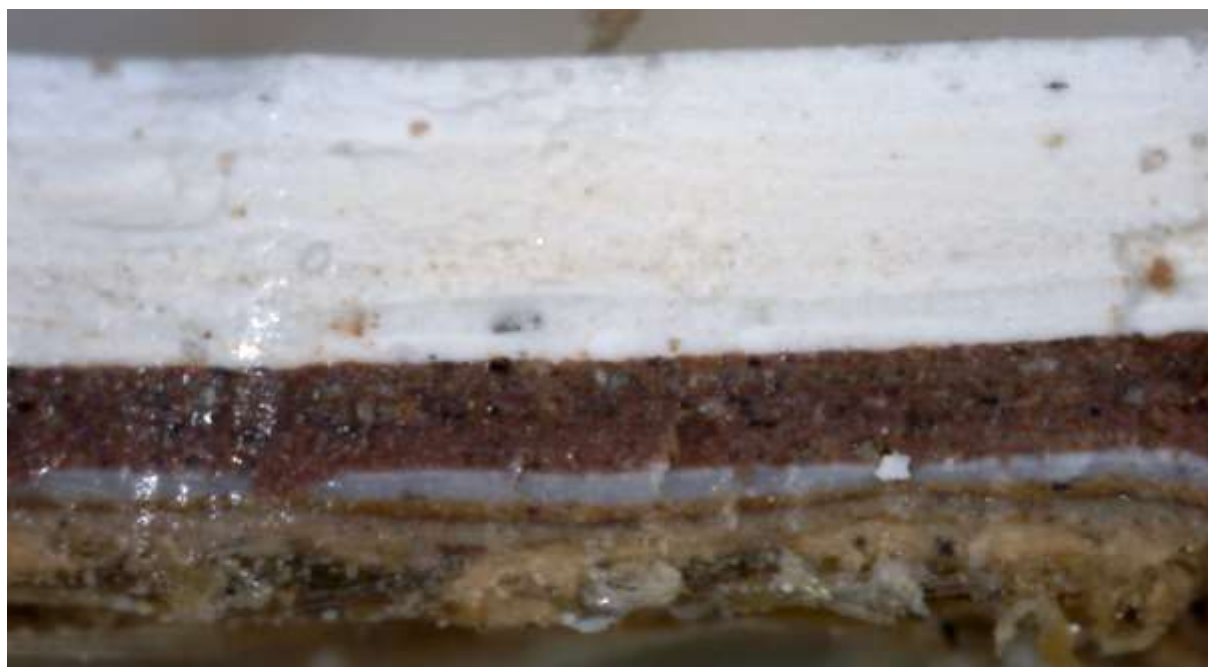
Avdekket Lag Nr:	Periode Nr:	Farge:	NCS S Kode:	Materialer:	Merknader:
Lag 15*	L15	Hvit		Alkydoljemaling	Dagens malinglag
Lag 14*	L14	Hvit		Alkydoljemaling	
Lag 13*	L13	Hvit		Linoljemaling	
Lag 12*	L12	Hvit		Linoljemaling	
Lag 11 *	L11	Hvit		Linoljemaling	
Lag 10 *	L10	Hvit		Linoljemaling	
Lag 9*	L9	Hvit		Linoljemaling	
Lag 8*	L8	Hvit		Linoljemaling	
Lag 7*	L7	Hvit		Linoljemaling	
Lag 6*	L6	Hvit		Linoljemaling	
Lag 5*	L5	Rødbrun	7020-Y70R	Linoljemaling	
Lag 4*	L4	Rødbrun	7020-Y70R	Linoljemaling	
Lag 3*	L3	Hvit		Linoljemaling	
Lag 2*	L2	Sandstein	4010-Y30R	Linoljemaling	
Lag 1*	L1	Sandstein	3020-Y20R	Linoljemaling	Opprinnelig overflatebehandling
Tre		Mørkt, slitt			Stått en lengre periode før maling

Figur 61. Skudeneshavn. Søragedå 37. Fargesnitt av malinglagene på laftekassene. Nederst sees trevirket.
Foto: J. Brønne. November 2016.

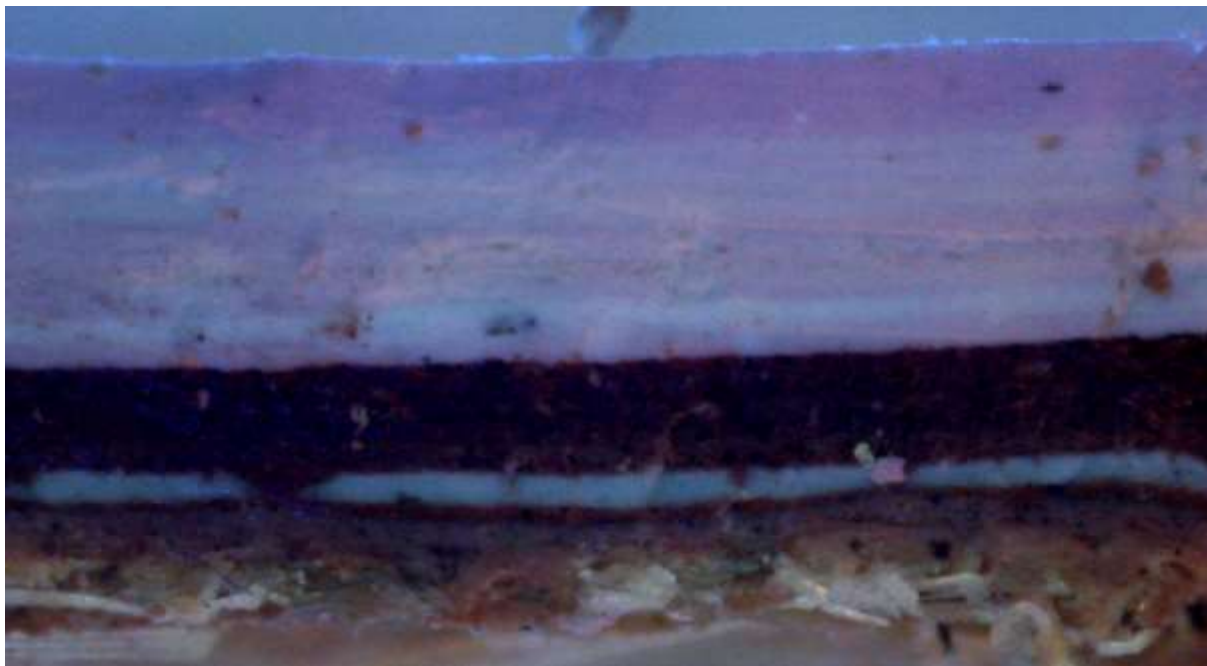
Figur 62. Skudeneshavn. Søragedå 37. Samme fargesnitt som figur 61, men her fotografert i UV lys. Den kraftige fluoressensen i de øverste, hvite malinglagene viser at det er benyttet nyere pigmenter, som sink- og titanhvitt. Foto: J. Brønne. November 2016.

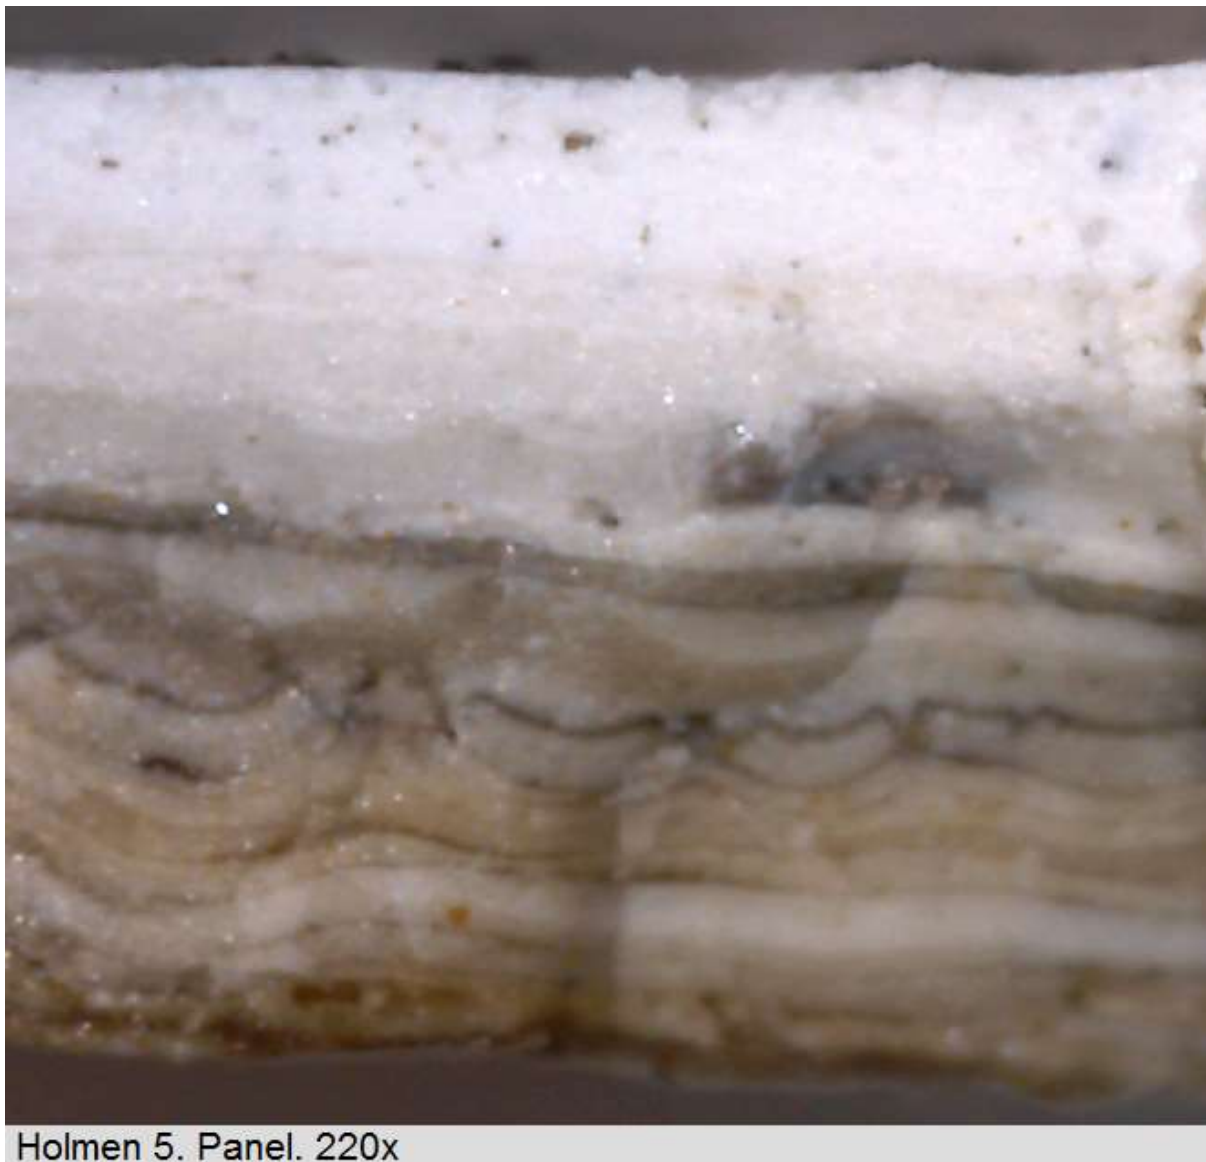
Holmen 5. Panel. 220x

Figur 69. Skudeneshavn. Holmen 5. Fargesnitt av malinglagene på panelet. Alle malinglagene har opprinnelig vært hvite. En del av de eldste malinglagene som er laget av blyhvit er gulnet, og en del av blyhvitlagene er oksidert og blitt grå. De nyeste malinglagene som er basert på sink- og titanhvitt har holdt seg hvitere. Foto: J. Brønne. November 2016.

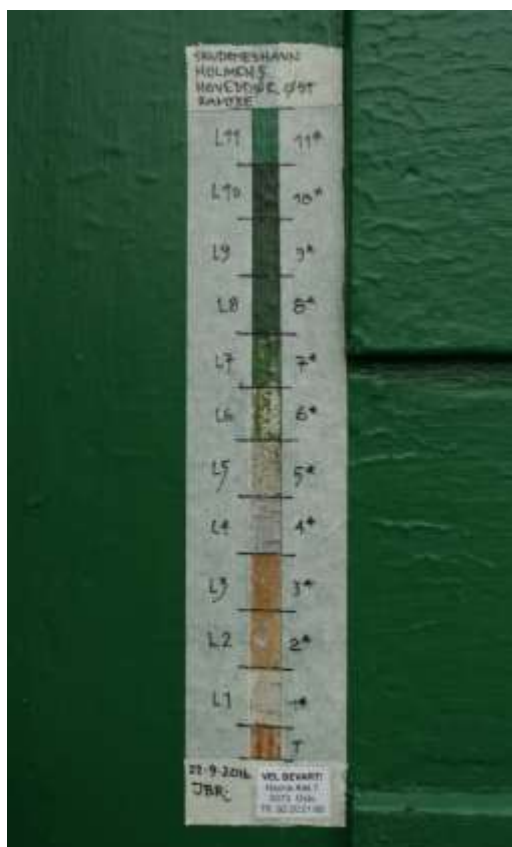
Figur 71. Holmen 5. Fargelagsavdekking på hoveddøra mot nordøst. På grunn av nedskraping mangler flere malinglag på avdekkingsprøven. Foto: J. Brønne. September 2016.

Avdekket Lag Nr:	Periode Nr:	Farge:	NCS S Kode:	Materialer:	Merknader:
Lag 15*	L15	Grønn	5040-G10Y/4550-G10Y	Alkydøljemaling	Dagens malinglag
Lag 14*	L14	Grønn	7020-G10Y	Alkydøljemaling	
Lag 13*	L13	Grønn	Gråere enn 6030-G30Y	Linoljemaling	
Lag 12*	L12	Grønn	Gråere enn 6030-G30Y	Linoljemaling	
Lag 11 *	L11	Grønn	Gråere enn 4050-G30Y	Linoljemaling	
Lag 10 *	L10	Mellomoker	6020-Y20R	Linoljemaling	
Lag 9*	L9	Mellomoker	6020-Y20R	Linoljemaling	
Lag 8*	L8	Gul oker	3050-Y10R	Linoljemaling	
Lag 7*	L7	Gul oker	3050-Y10R	Linoljemaling	
Lag 6*	L6	Hvit		Linoljemaling	
Lag 5*	L5	Lys blågrå	2005-R80B/2010-R80B	Linoljemaling	
Lag 4*	L4	Rødlig oker	3030-Y30R/2020-Y30R	Linoljemaling	
Lag 3*	L3	Hvit		Linoljemaling	
Lag 2*	L2	Hvit		Linoljemaling	
Lag 1*	L1	Hvit		Linoljemaling	Opprinnelig overflatebehandling
Tre		Lyst			Malt rett etter oppsetting

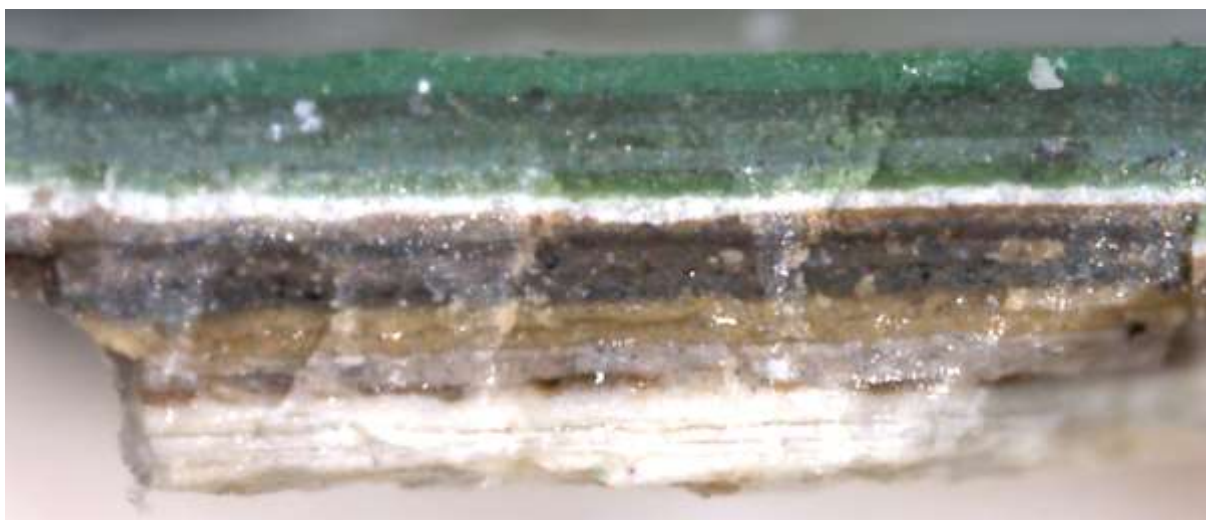
Figur 71. Skudeneshavn. Holmen 5. Fargesnitt av malinglagene på hoveddøra mot nordøst. Alle malinglagene er bevart. Foto: J. Brønne. November 2016.

Døromramminger og sjøsidedøra følger samme stratigrafi i malinglagene som hoveddøra mot nordøst.

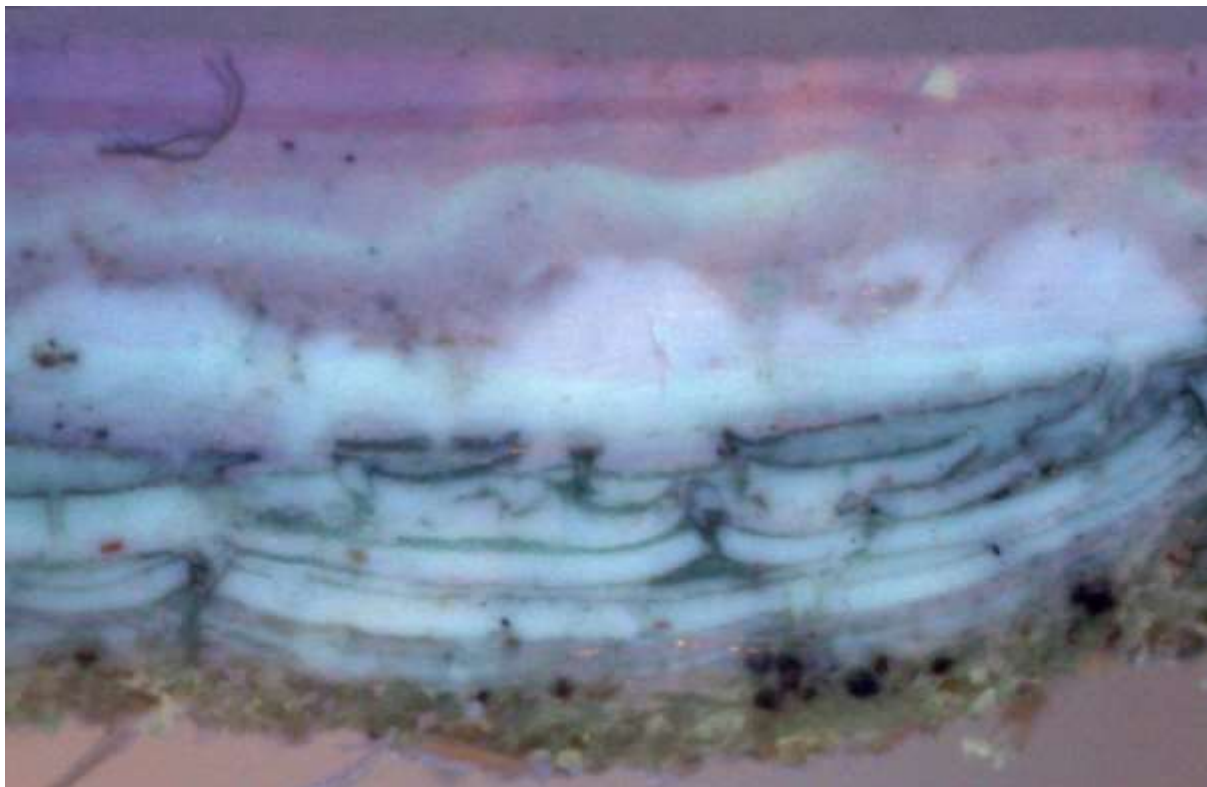
Figur 74. Skudeneshavn. Holmen 5. Foto av samme fargesnitt som figur 74. De malinglagene som inneholder blyhvit fluoriserer ikke på samme måte som de nyere pigmentene som inneholder sink- og titanhvit. Foto: J. Brønne. November 2016.

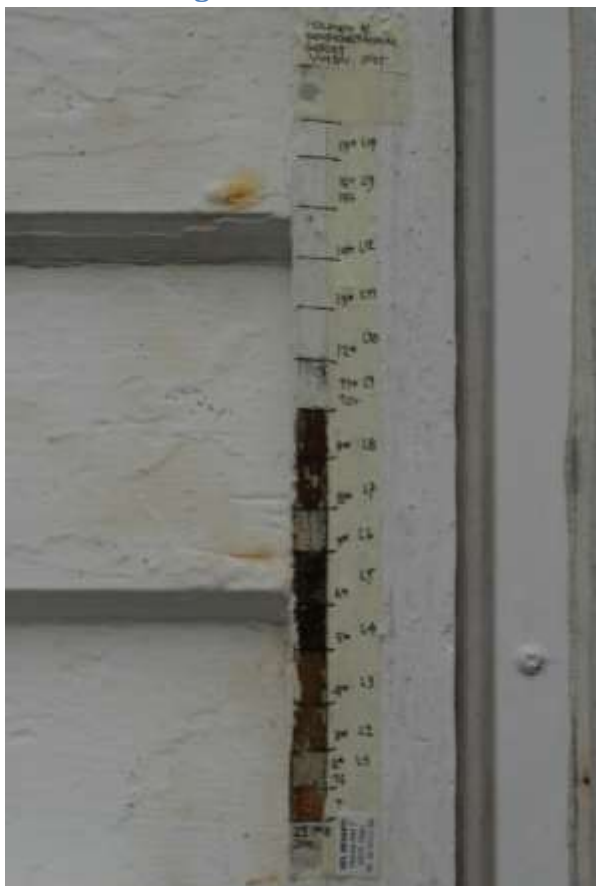
Figur 75. Holmen 5. Fargelagsavdekking på vindusgerikter. Foto: J. Brønne. September 2016.

Avdekket Lag Nr:	Periode Nr:	Farge:	NCS S Kode:	Materialer:	Merknader:
Lag 17*	L14	Hvit		Alkydoljemaling	Dagens malinglag
Lag 16*	L13	Hvit		Alkydoljemaling	
Lag 15G		Hvit		Linoljemaling	Grunning
Lag 14*	L12	Hvit		Linoljemaling	
Lag 13*	L11	Hvit		Linoljemaling	
Lag 12*	L10	Hvit		Linoljemaling	
Lag 11 *	L9	Hvit		Linoljemaling	
Lag 10 G		Hvit		Linoljemaling	Grunning
Lag 9*	L8	Mørk rødbrun	7020-Y40R	Linoljemaling	
Lag 8*	L7	Mørk rødbrun	7020-Y40R	Linoljemaling	
Lag 7*	L6	Hvit		Linoljemaling	
Lag 6*	L5	Mørk gråbrun	7010-Y30R	Linoljemaling	
Lag 5*	L4	Mørk brunsort	8010-Y30R/8010-Y10R	Linoljemaling	
Lag 4*	L3	Mørk sandstein	Lysere enn 5020-Y10R	Linoljemaling	
Lag 3*	L2	Mørk sandstein	Lysere enn 5020-Y10R	Linoljemaling	
Lag 2*	L1	Hvit		Linoljemaling	Opprinnelig overflatebehandling
Lag 1G		Hvit		Linoljemaling	Grunning
Tre		Lyst			Malt rett etter oppsetting

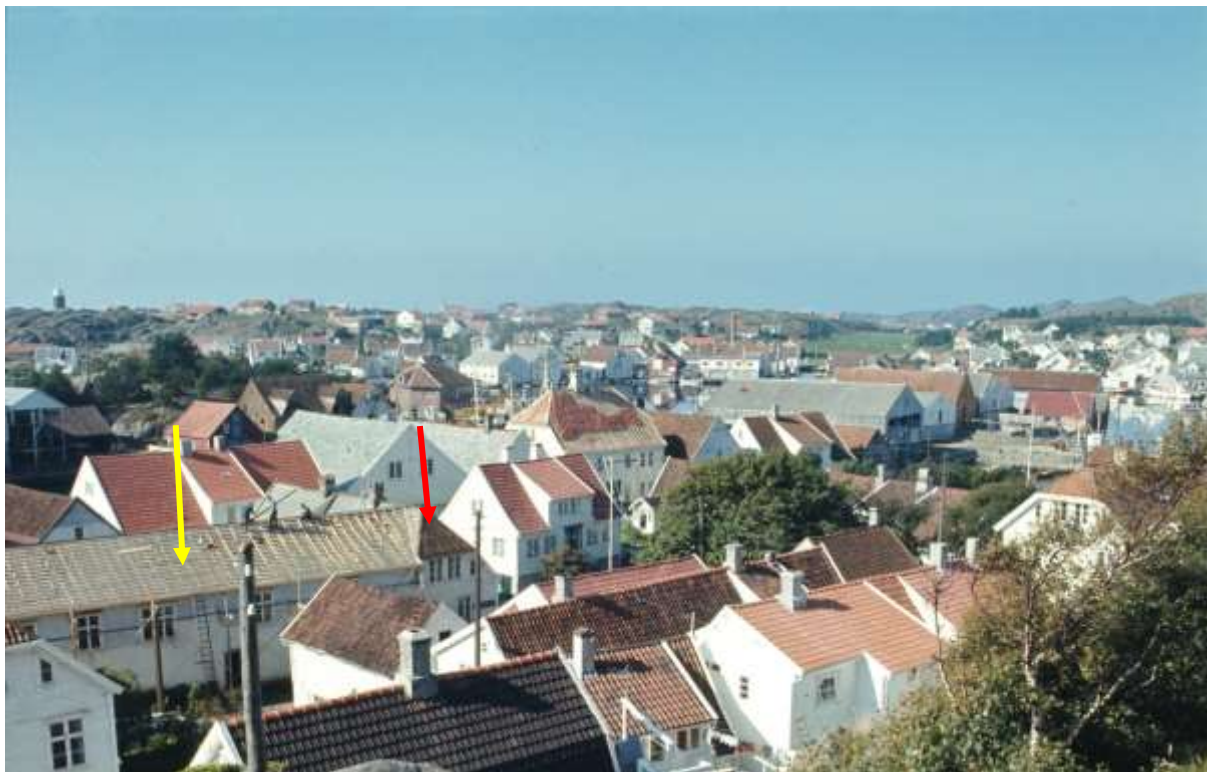
Figur 77. Skudeneshavn. Holmen 16. Sett fra øst. Bildet viser at de i 1972 la om begge takene, og det ser også ut til at panelet på sidefløyens 2. etasje ble skiftet. Hele huset var da ensfarget uten noen kontrastfarger. Foto: Ukjent. 1972.
