B. 235. Skudeneshavn.

Farge- og bygningsarkeologisk undersøkelser av eksteriøret på åtte bygninger

Rapport nr: 22/2016

Jon Brønne
Malerikonservator NKF-N,
Professor emeritus

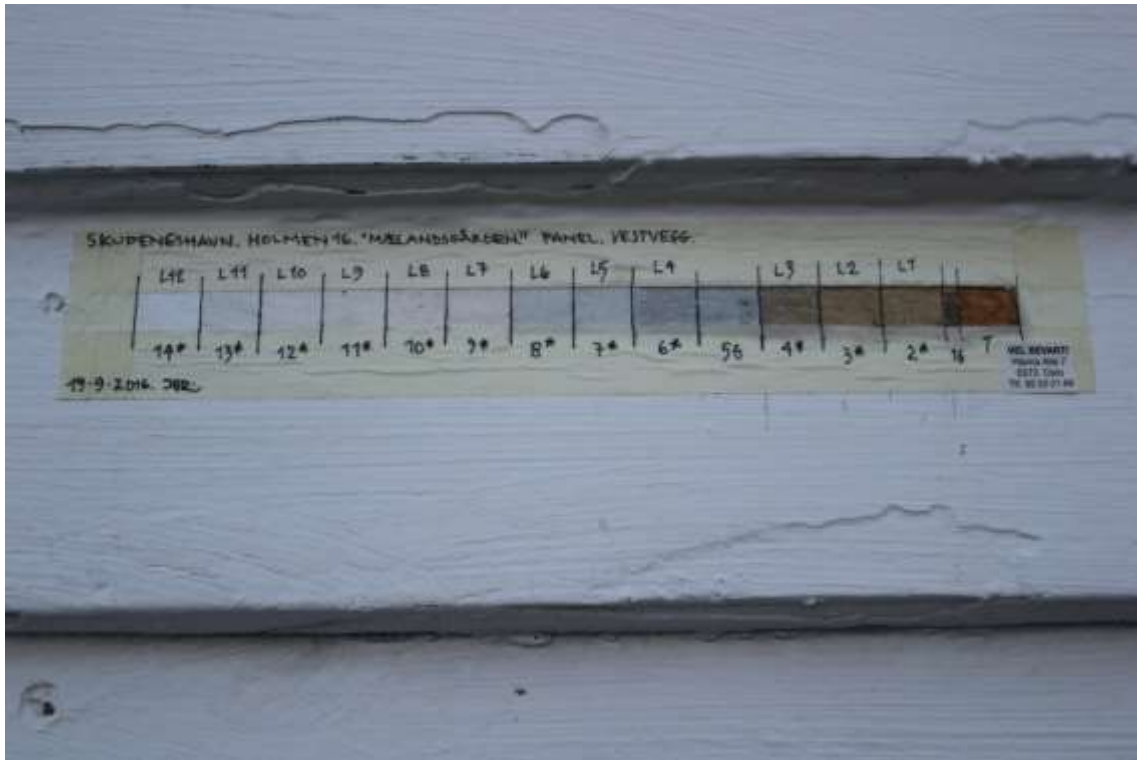
Figur 82. Skudeneshavn. Holmen 16. Profilert supanel. Fargelagsavdekking på panelet. Foto: J. Brønne. September 2016.

Panelet på sidebygningen mangler de tre eldste malinglagene, noe som viser at denne delen av bygningskomplekset er sekundært. Enkelte panelbord har kun lagene fra L9 til L12. Dette kan være på grunn av senere reparasjoner og innbøtinger. Se figur 77.

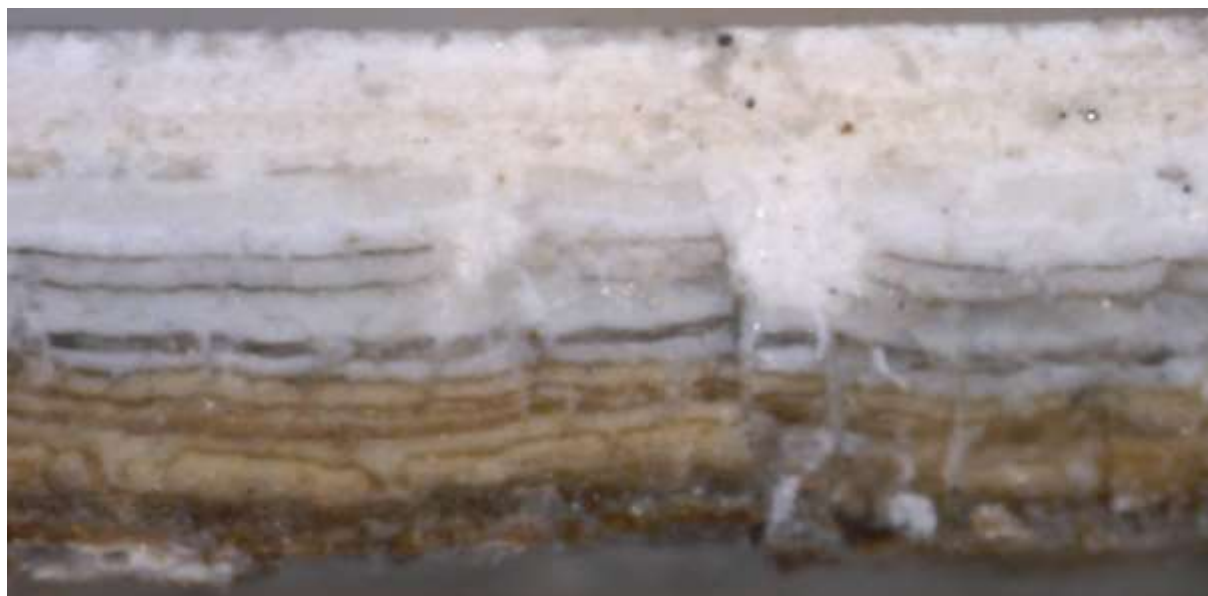
Figur 83. Skudeneshavn. Holmen 16. fargesnitt av malinglagene på panelet på hovedbygningen. De eldste sandsteinsfargete malinglagene er lett synlige. Disse lagene mangler på sidefløyens nordøstvegg. Foto: J. Brønne. November 2016.

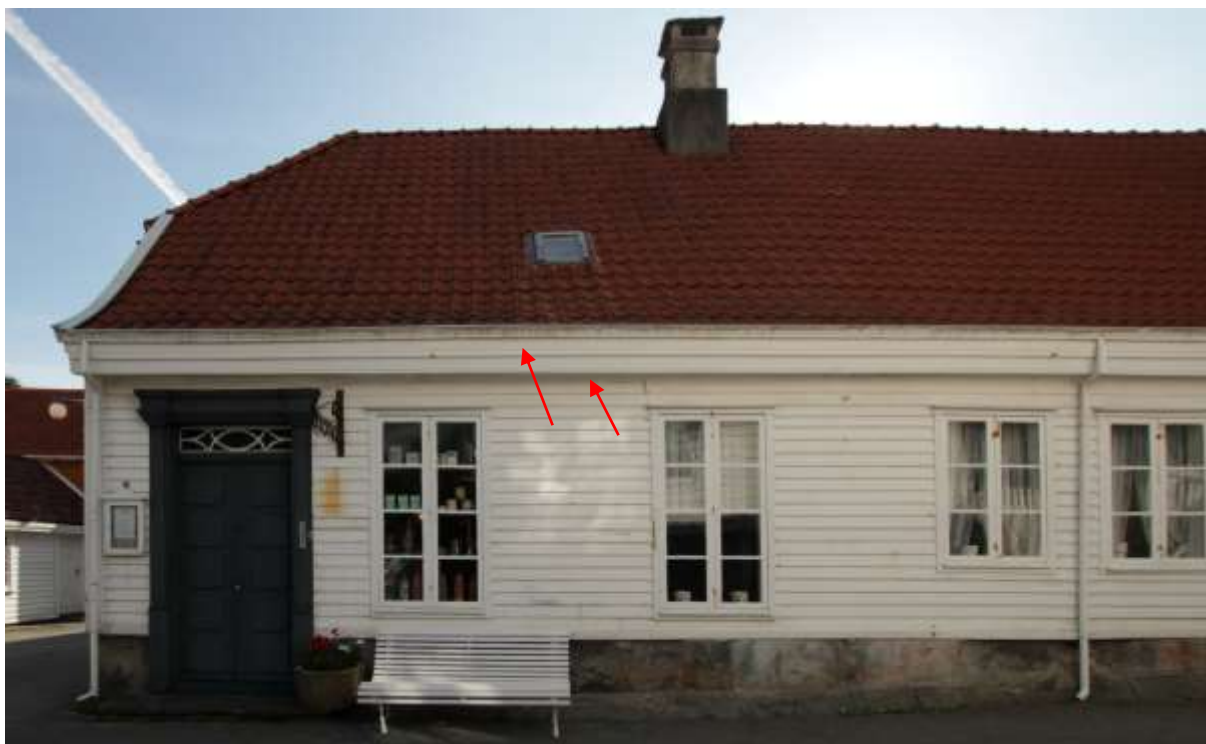
Figur 84. Skudeneshavn. Holmen 16. Gesims og hulkilslist. Røde piler. Foto: J. Brønne. September 2016.

Fargelagene viser at gesimsen er fornyet samtidig med at sidefløyen bygges om på slutten av 1800-tallet.

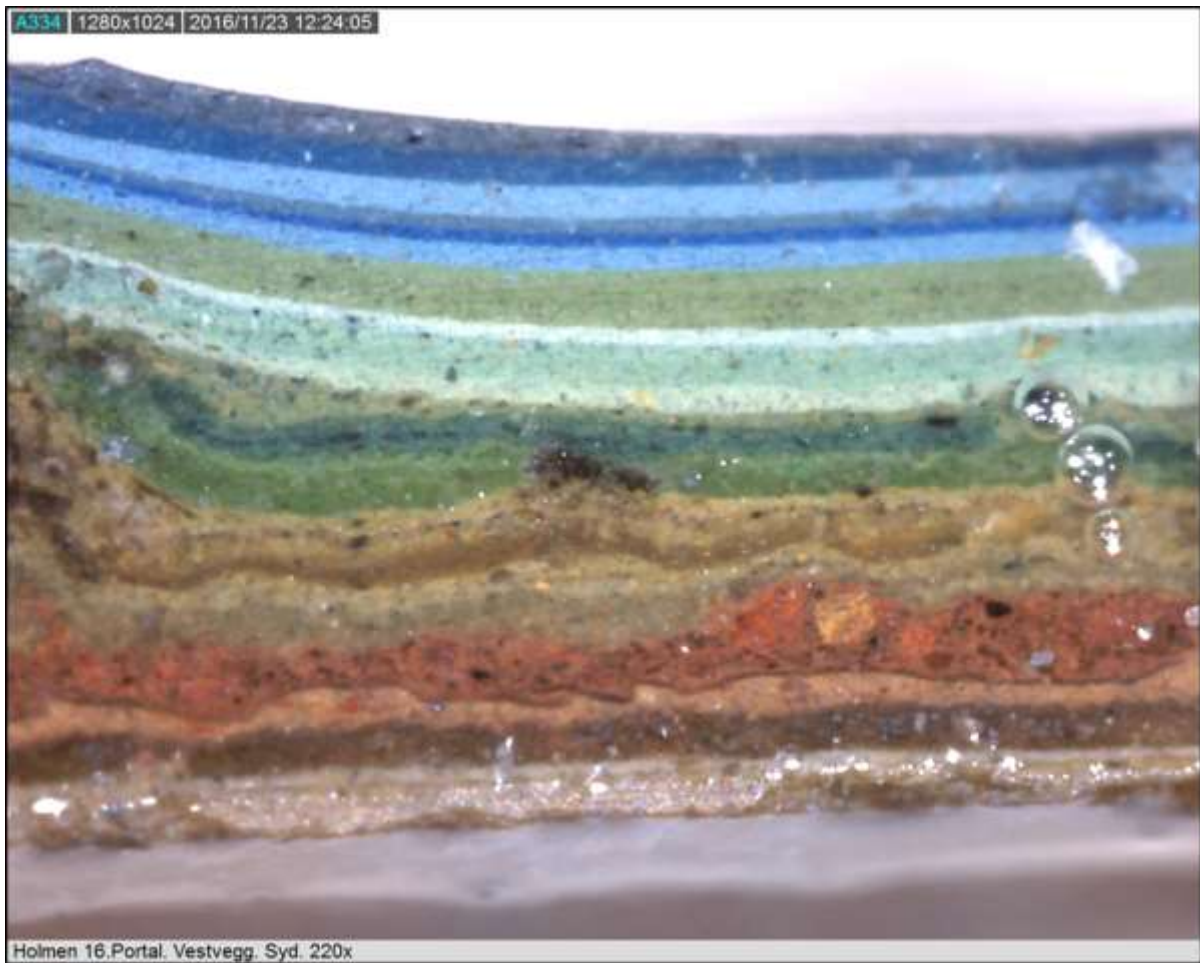
Figur 87. Skudeneshavn. Holmen 16. Fargesnitt av malinglagene på døra mot syd i vestveggen og dørromrammingene på vestveggen, viser at fargeleden og variasjoner i farger har vært stor på dørene og dørromrammingene på Holmen 16 gjennom historien. Foto: J. Brønne. November 2016.

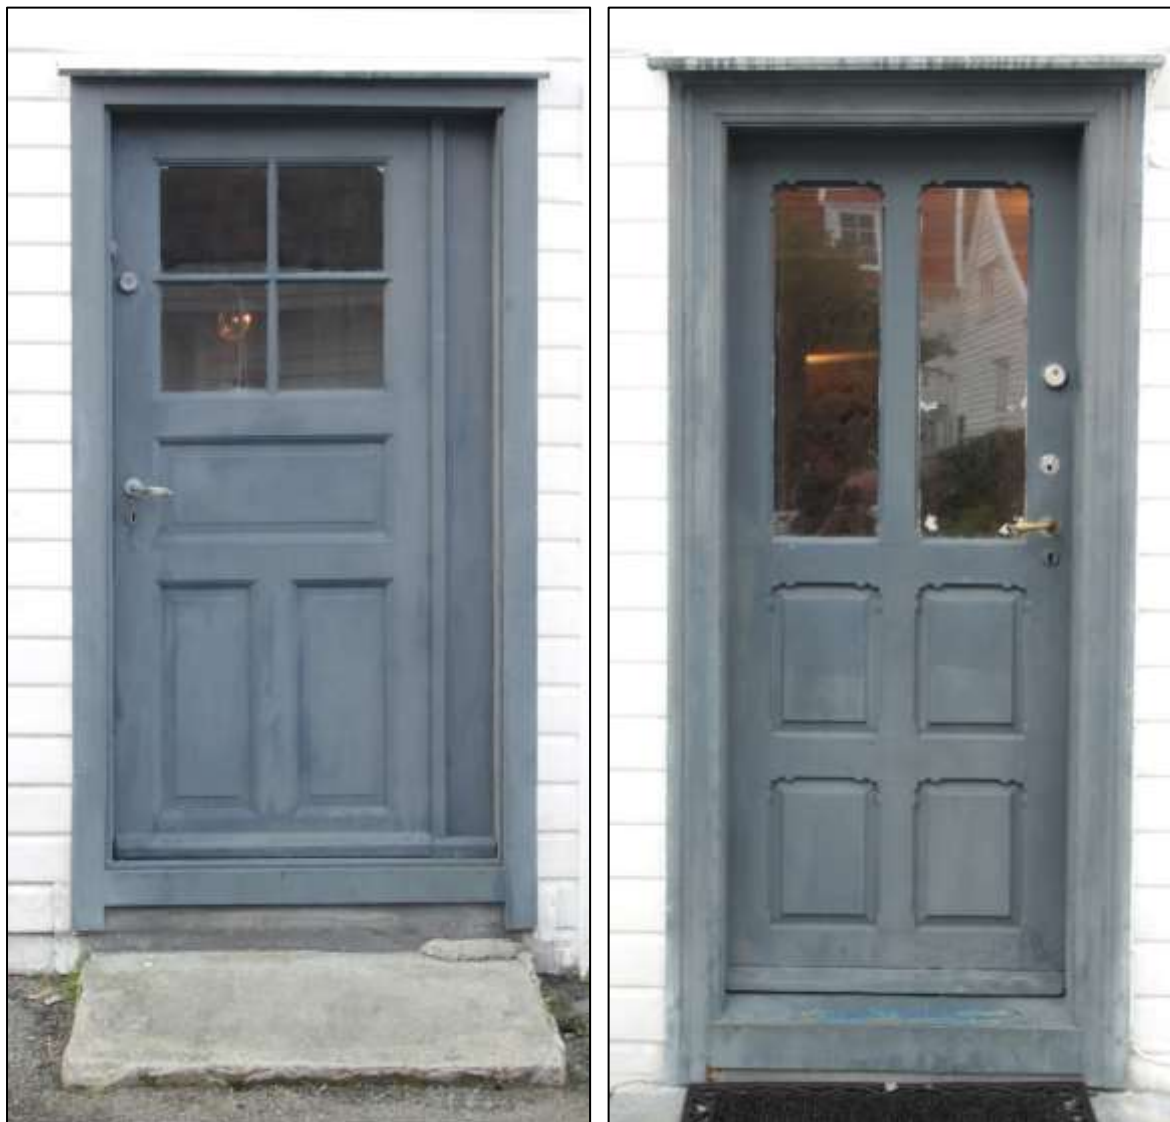
Figur 89. Skudeneshavn. Holmen 16. Til venstre, Dør C, den vestligste døra i østfasaden på tilbygget. Firefyllings, innadslående sveisertsdør, med fire glass i øvre fylling. Døra er trolig fra 1920-åra. Enkle sekundære, glattkants gerikter. Til høyre, Dør A, seksfyllings, innadslående sveitserdør. De nedre fire fyllingene har stående format. Alle ramtrærne har avfasinger og utsveifinger inn mot fyllingene. I de to øverste fyllingene er det satt inn store glass i stående format. Døra er trolig fra ombyggingene i 1890-åra. Profilerte sveitserstilsgerikter. Foto: J. Brønne. September 2016.

Dør C mangler malinglag L1. Dette viser at denne døra er yngre enn de to andre dørene i denne fasaden. Videre viser det at dørene i sidefløyen er vesentlig nyere enn dørene og døromrammingene i hovedbygningens vestfasade.

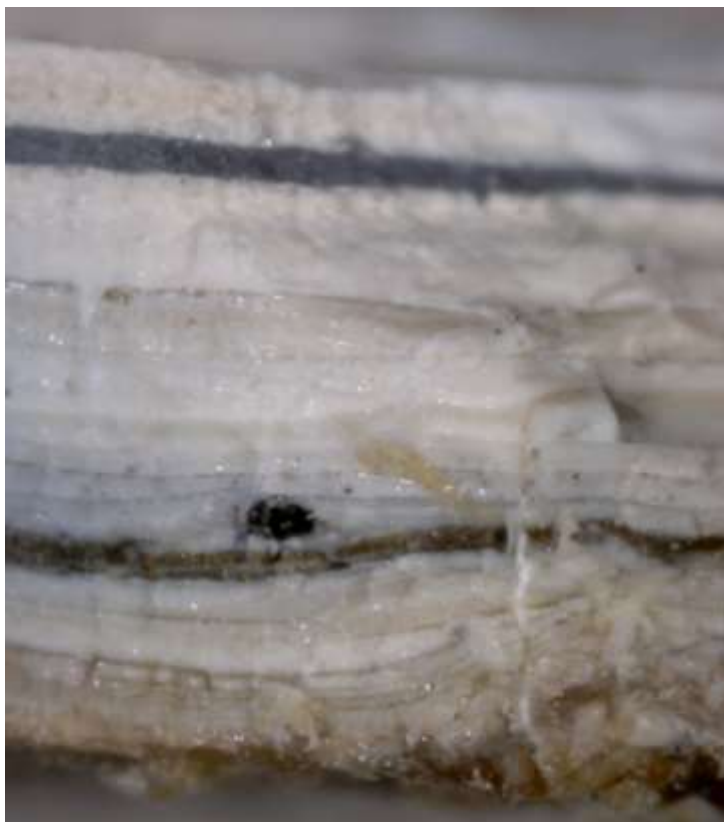
Figur 94. Skudeneshavn. Holmen 16. Fargesnitt av malinglagene på vindu. Det nest øverste, gråblå malinglaget er på grunn av skraping ikke med på fargelagsavdekkingen på figur 94. Foto: J. Brønne. November 2016.

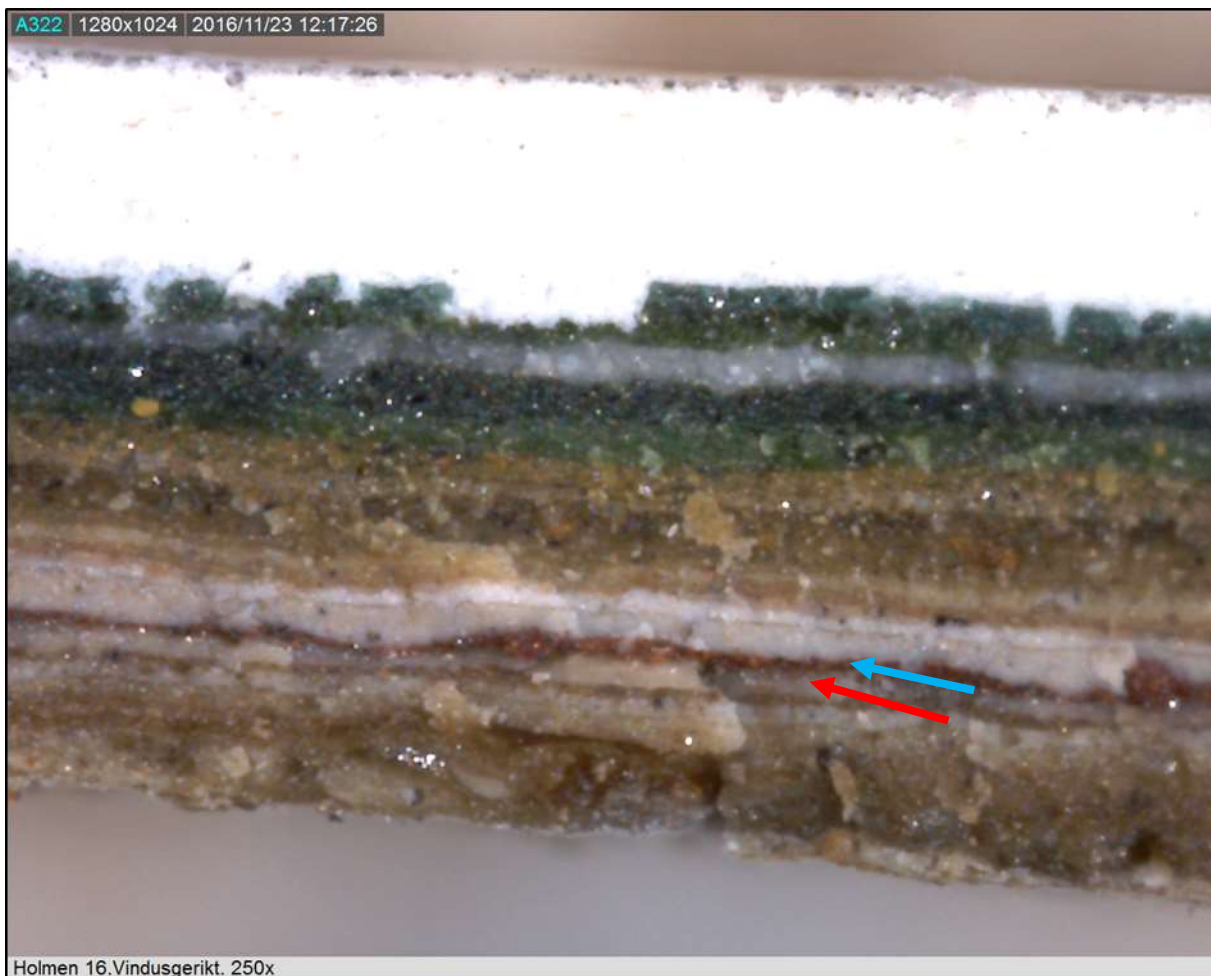
Figur 96. Skudeneshavn. Holmen 16. fargesnitt av malinglagene på vindusgeriktene. Lag L3 er en mahogniillusjon. Denne består av en undermaling og en lasur. På fargesnittet sees disse lagene som et normalt tykt lag, **rød** pil, og et tynt lasurlag, **blå** pil. På grunn av lyset i digitalmikroskopet er det ikke mulig å skjelle de nyeste hvite malinglagene fra hverandre. Foto: J. Brønne. November 2016.

Vindusgeriktene ble i periode 3 malt i mahogniillusjon, noe som normalt ble benyttet på eksklusive hus ca. 50 år tidligere.

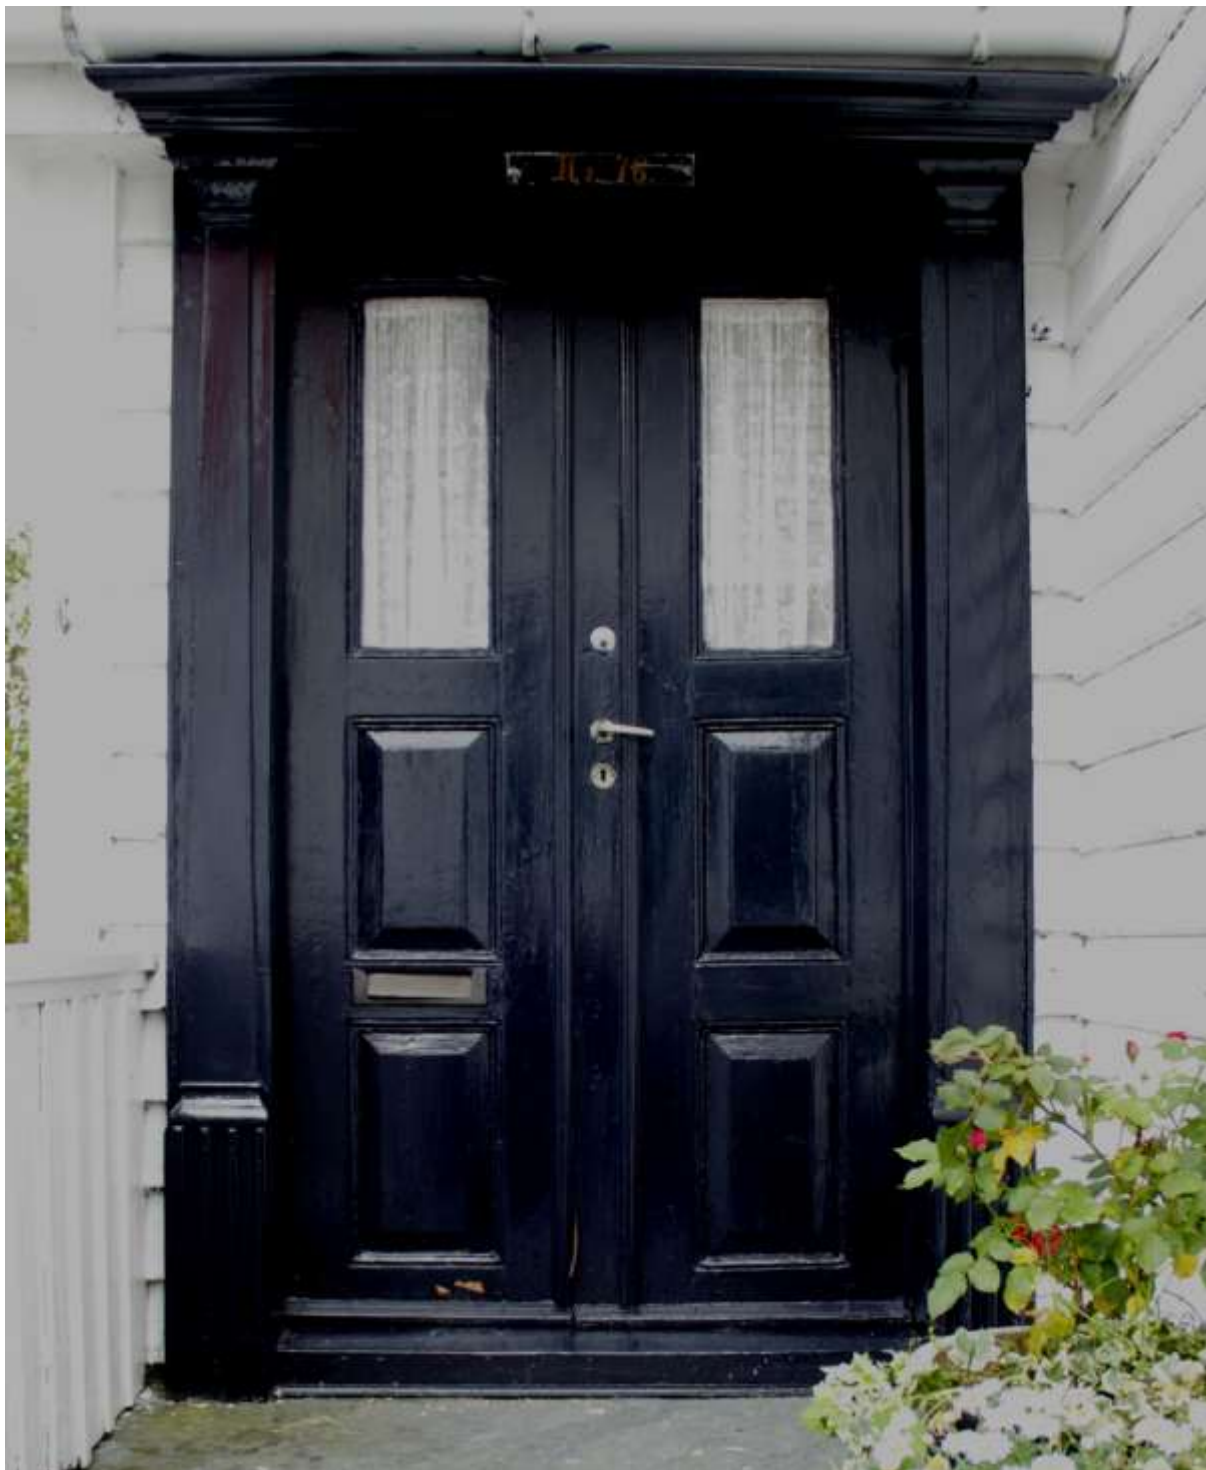
Figur 103. Skudeneshavn. Gunnarsbakken 5. Hoveddøra. En meget flott og vakkert utformet Senempire innadslående, tofløyet, trefyllingsdør. Øverste fyllinger er erstattet av glass. Dette er originalt. De nedre fyllingene har stående format, med kraftige, barokkinspirerte fyllinger med overhøyde på speilene og kraftig skrådde friser. Sidegeriktene er utformet som flate pilastre, med baser med konvekse kanneleringer. Overstykket er en meget rikt profilert, barokkinspirert gesims. Døra er så stor og forseggjort, at den trolig er sekundær i huset. Mest sannsynlig har huset hatt en vesentlig enklere dør, som trolig har stått montert i gavlveggen der hvor tilbygget nå står. Foto: J. Brønne. September 2016.

Hoveddøra er kun undersøkt med feltmikroskop. Eldre malinglag er meget omrotet og døra har tidligere vært nedskrapet flere ganger. Det ble kun registrert mørke malinglag.

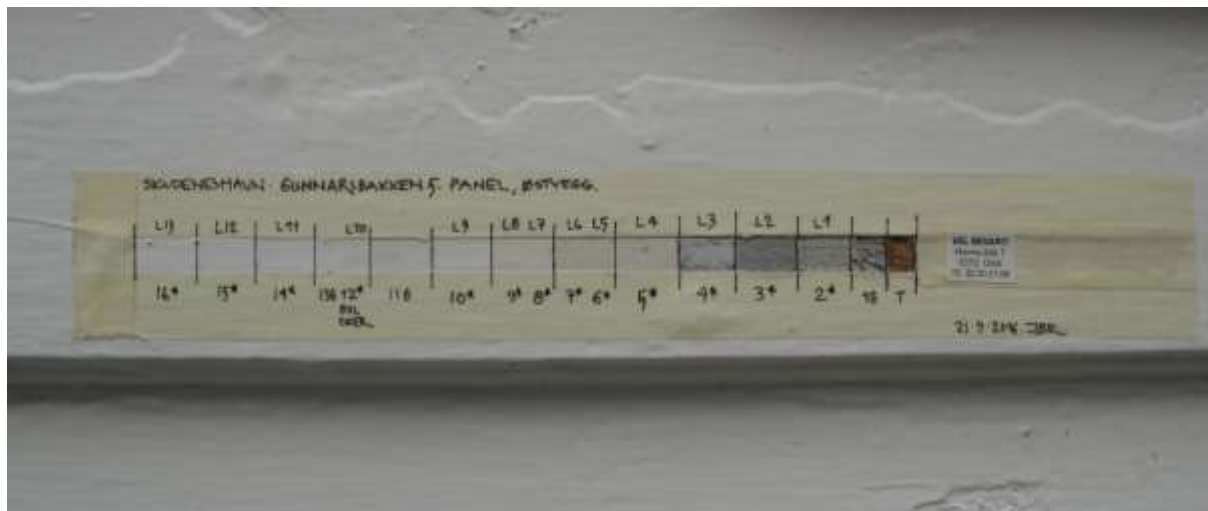
Figur 104. Skudeneshavn. Gunnarsbakken 5. Profilert supanel. Fargelagsavdekking av malinglagene på panelet. Foto: J. Brænne. September 2016.

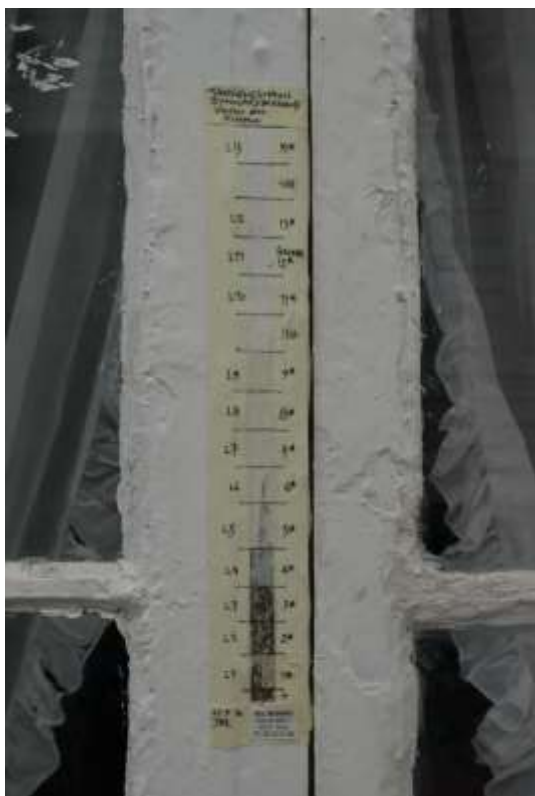
Figur 106. Skudeneshavn. Gunnarsbakken 5. Fargelagsavdekking av malinglagene på vinduer. Foto: J. Brønne. September 2016.

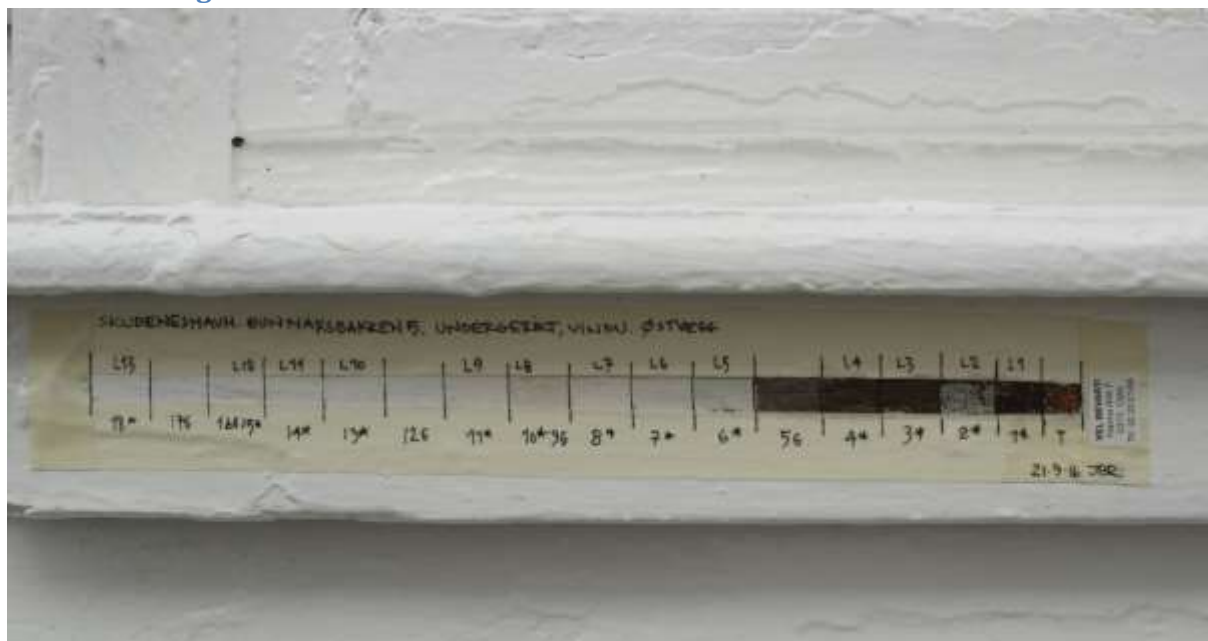
Figur 107. Skudeneshavn. Gunnarsbakken 5. Fargelagsavdekking av malinglagene på vindu. Foto: J. Brønne. September 2016.

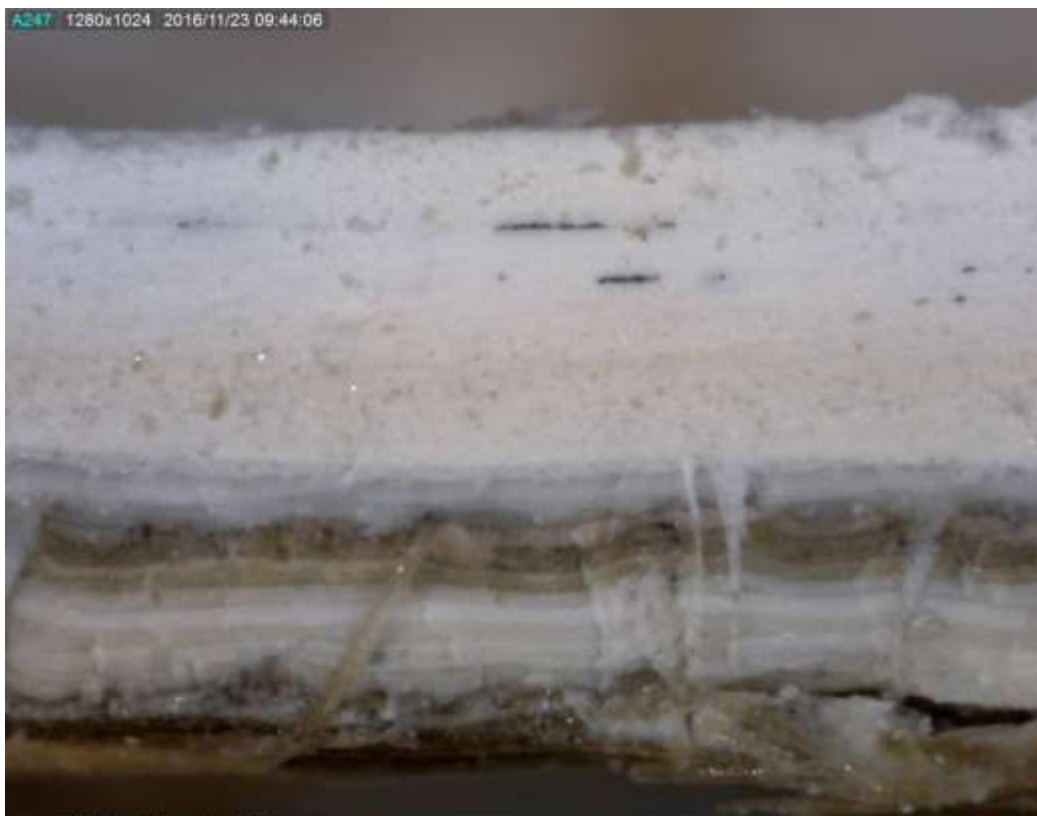
Gunnarsbakken 5.Hjørnebord. 160x

Figur 108. Skudeneshavn. Gunnarsbakken 5. Fargesnitt av malinglagene på laftekassene. Malinglagene sammenfaller med lagene på panelet. Foto: J. Brønne. November 2016.

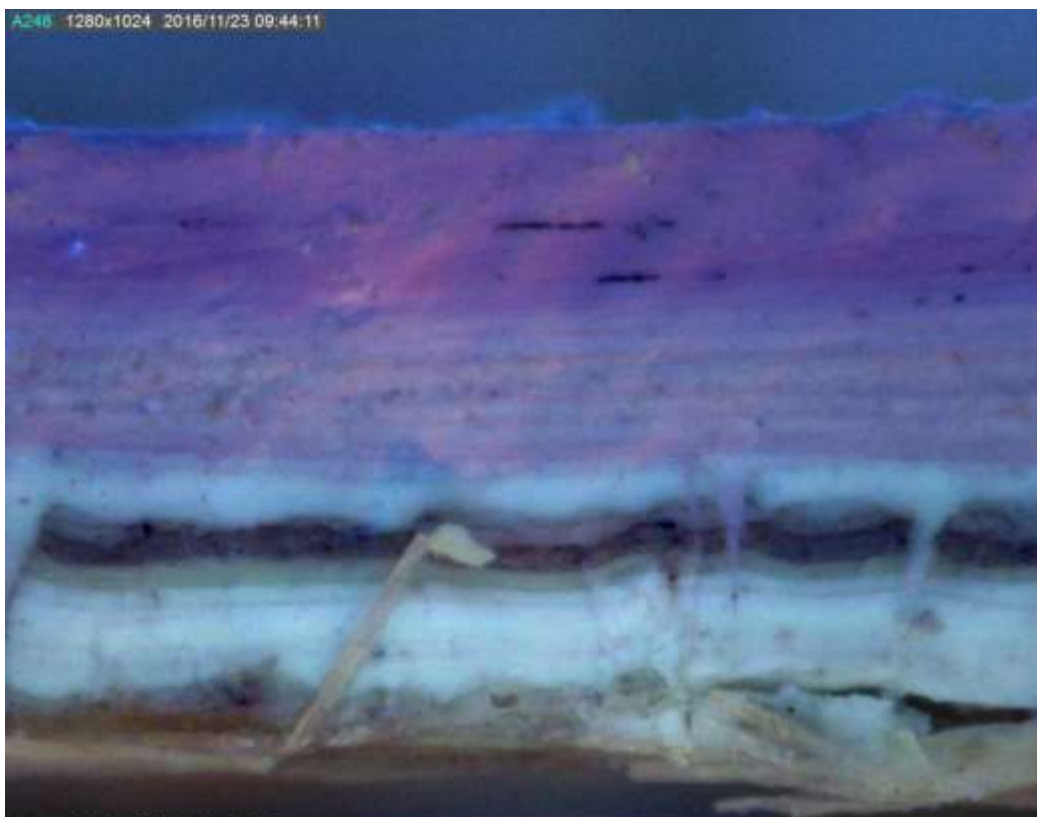
Gunnarsbakken 5.Hjørnebord. 160x

Figur 109. Skudeneshavn. Gunnarsbakken 5. Fargesnitt av malinglagene på laftekassene. Samme fargesnitt som figur 104, men fotografert i UV lys. Malinglagene sammenfaller med lagene på panelet. Foto: J. Brønne. November 2016.

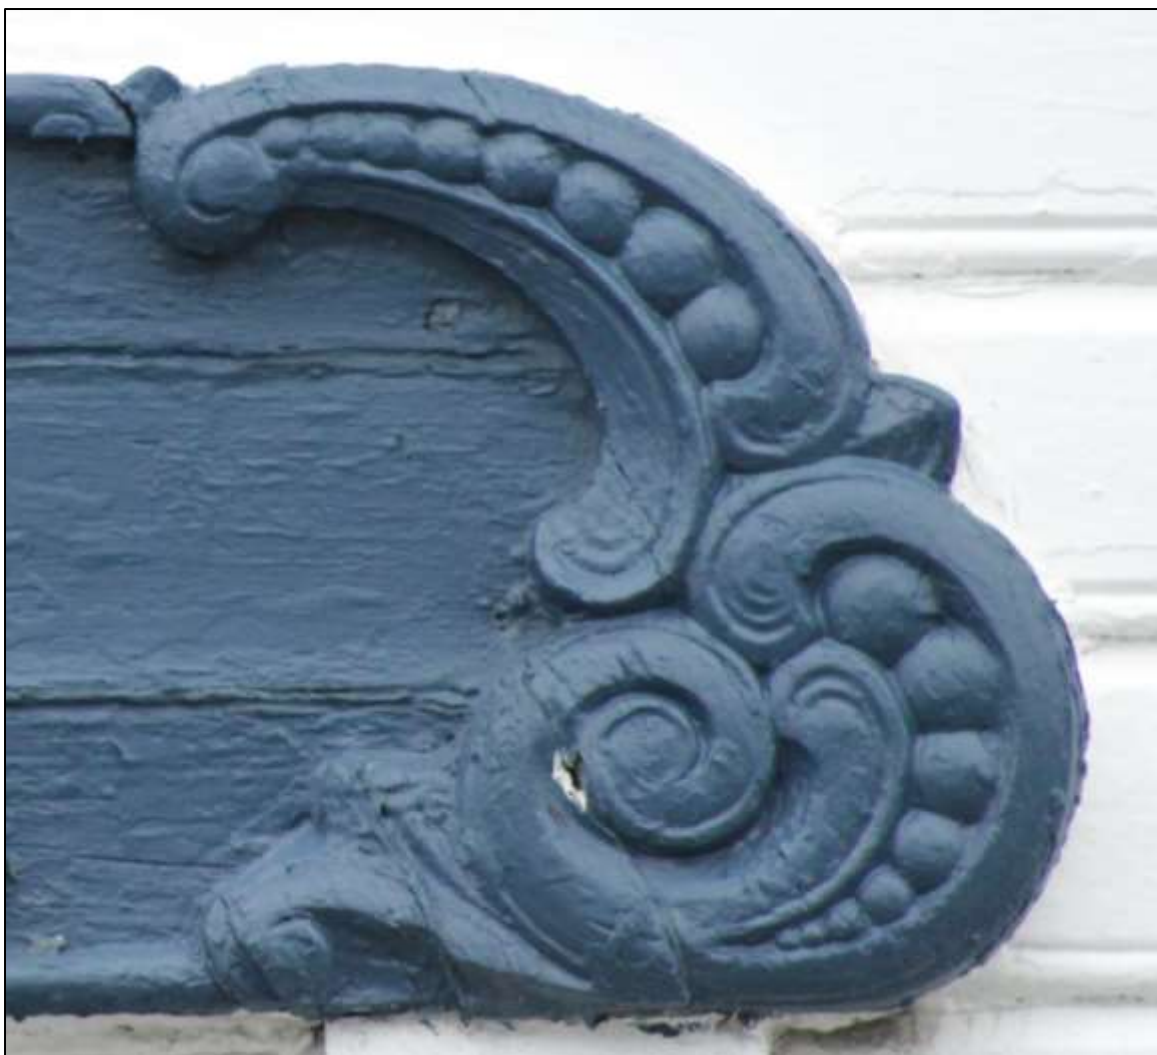
Figur 116. Skudeneshavn. Kirkevegen 18. Bokhandelen. Skåret avslutning mot nord av dekor og tekstfeltet over hovedinngangsdøra. Nybarokk II med innslag av Nyrokocco. Dekoren er sikkert skåret og har meget høy kvalitet. Foto: J. Brønne. September 2016.

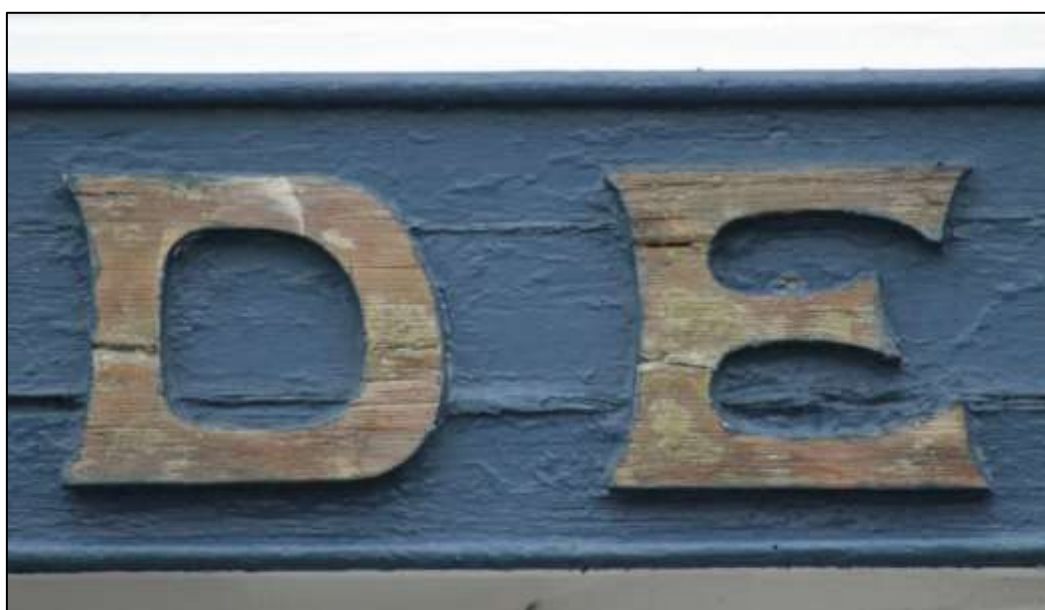
Figur 117. Skudeneshavn. Kirkevegen 18. Bokhandelen. To av de utsveifete bokstavene i tekstfeltet over hovedinngangsdøra. Bokstavene er sterkt preget av Jugendstilen. Foto: J. Brønne. September 2016.

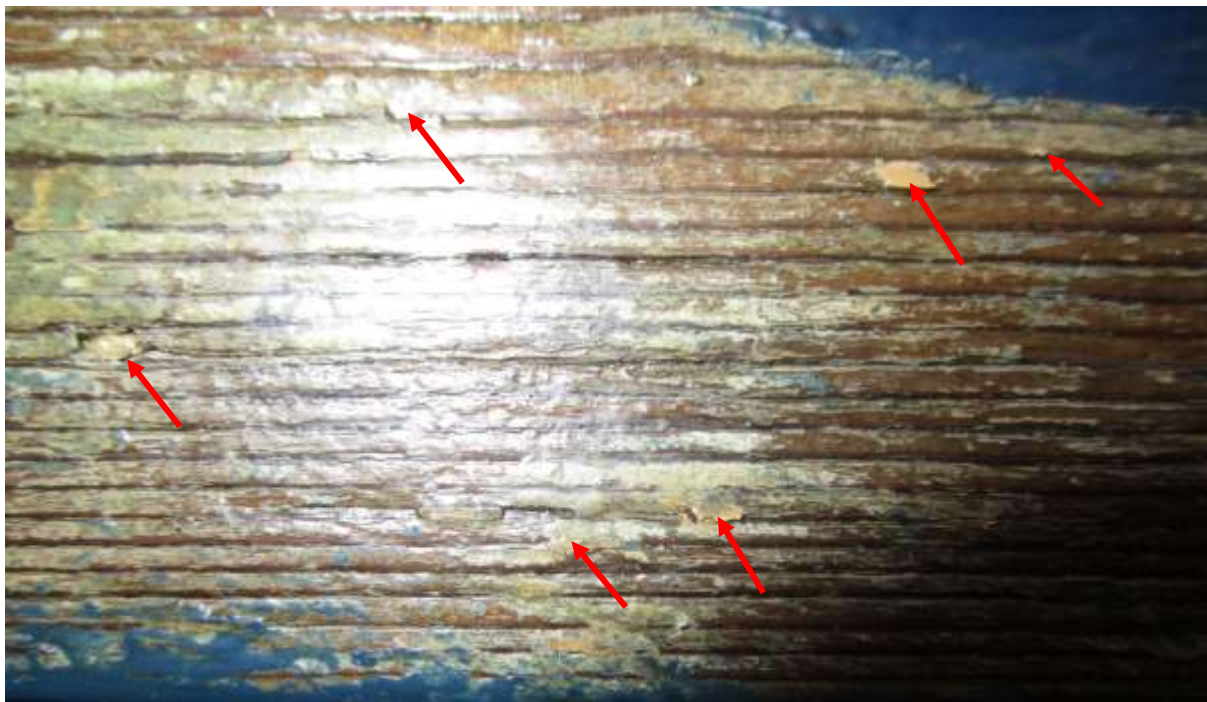
Figur 118. Skudeneshavn. Kirkevegen 18. Bokhandelen. Makrofoto av en av de utsveifete bokstavene i feltet over døra. Rester av små flak av ekte bladgull er spredd over hele overflaten. Røde piler. Bladgullet har senere vært overmalt med flere lag med gul oker maling. Det er grunnen til at gullet har mistet all glans. Foto: J. Brønne. September 2016.

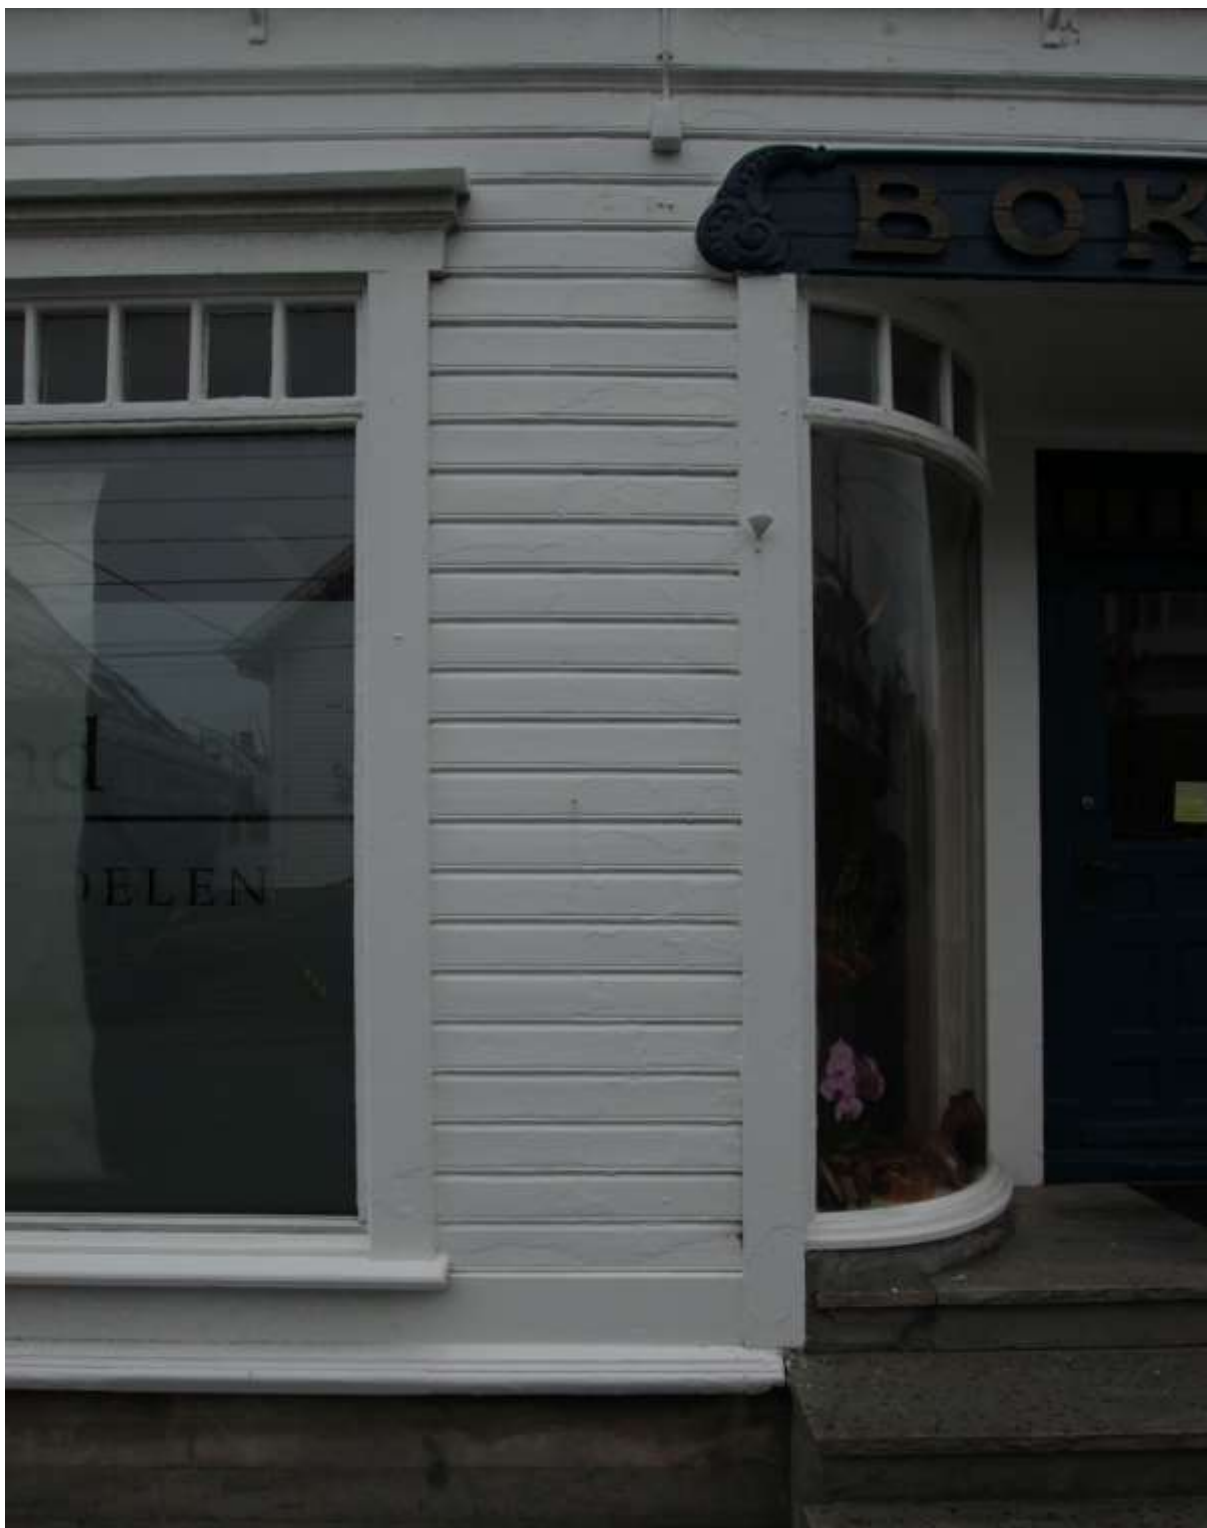
Figur 119. Skudeneshavn. Kirkevegen 18. Bokhandelen. Detalj av den søndre delen av inngangspartiet. Foto: J. Brønne. September 2016.

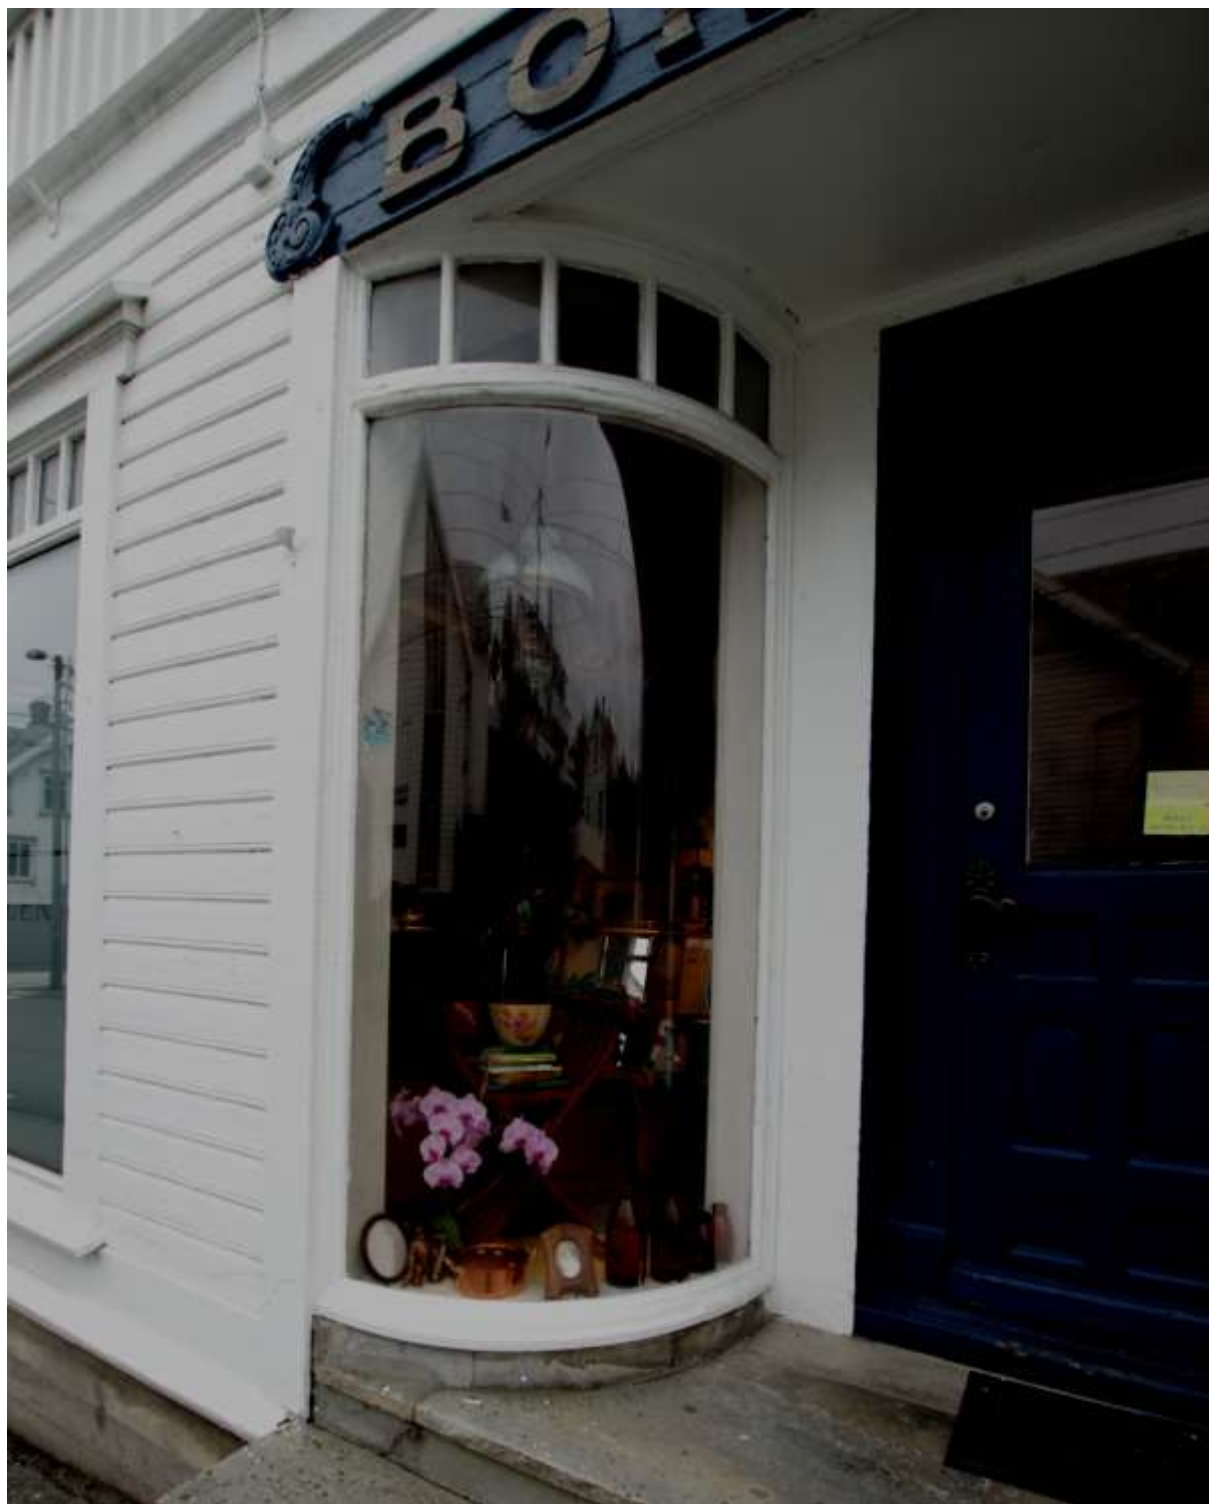
Figur 120. Skudeneshavn. Kirkevegen 18. Bokhandelen. Detalj av den søndre delen av inngangspartiet med buvinduet med jugendstilens små vinduer over hovedvinduet. Foto: J. Brønne. September 2016.

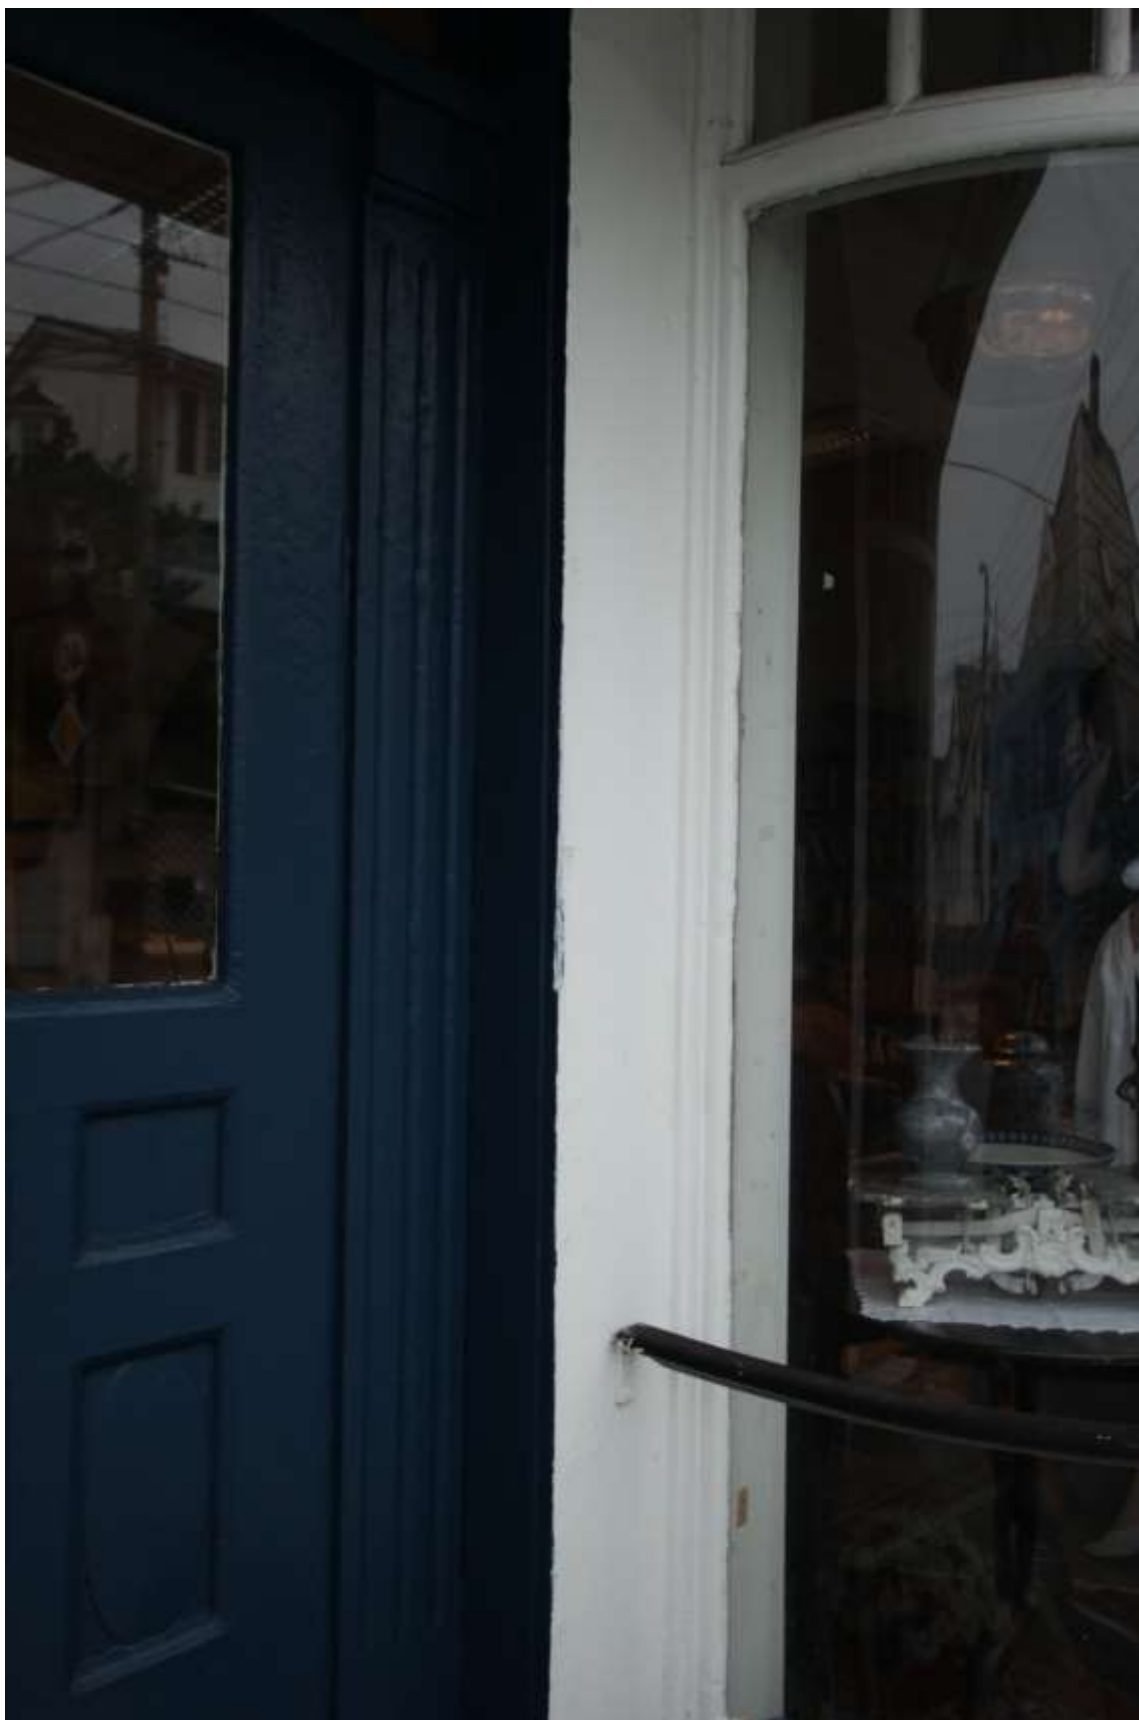
Figur 121. Skudeneshavn. Kirkevegen 18. Bokhandelen. Detalj av den nordre delen av inngangspartiet, med nyklassisistiske, konkavt kannelerte dørgerikter. Foto: J. Brønne. September 2016.

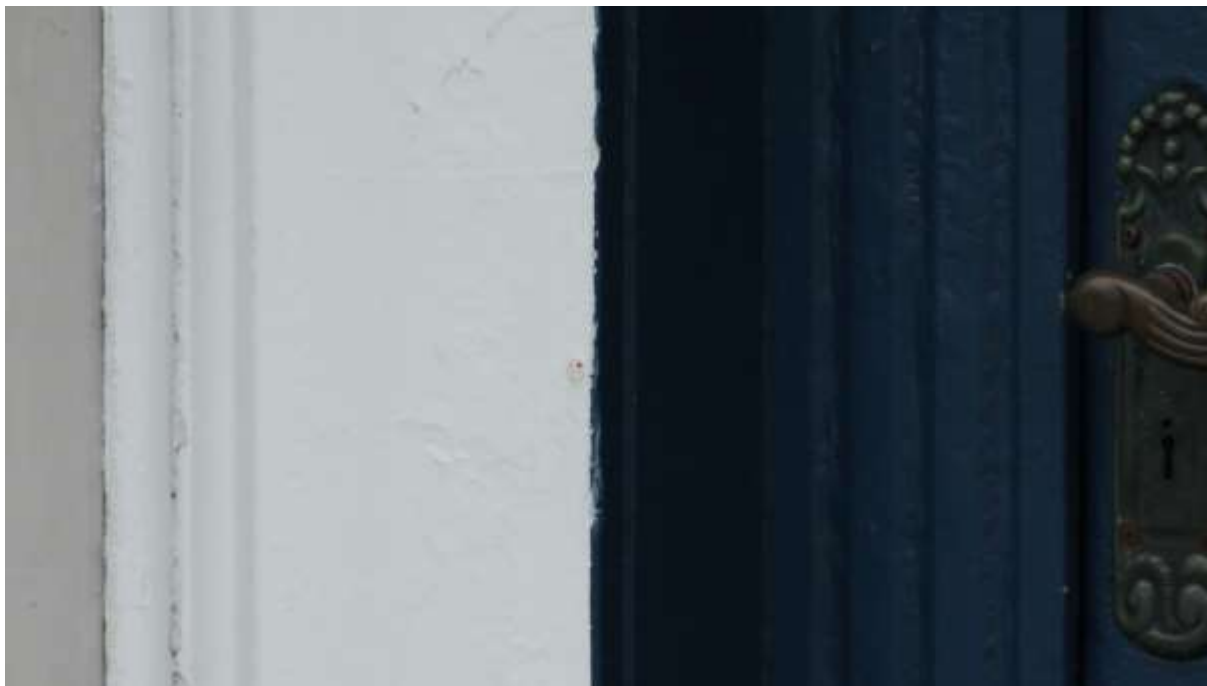
Figur 122. Skudeneshavn. Kirkevegen 18. Bokhandelen. Detalj av den søndre delen av inngangspartiet med den opprinnelige nybarokk II dørvrideren og nøkkelskiltet, kanelert gerikt og dørkarmen. Foto: J. Brønne. September 2016.
