B. 235. Skudeneshavn.

Farge- og bygningsarkeologisk undersøkelser av eksteriøret på åtte bygninger

Rapport nr: 22/2016

Jon Brønne
Malerikonservator NKF-N,
Professor emeritus

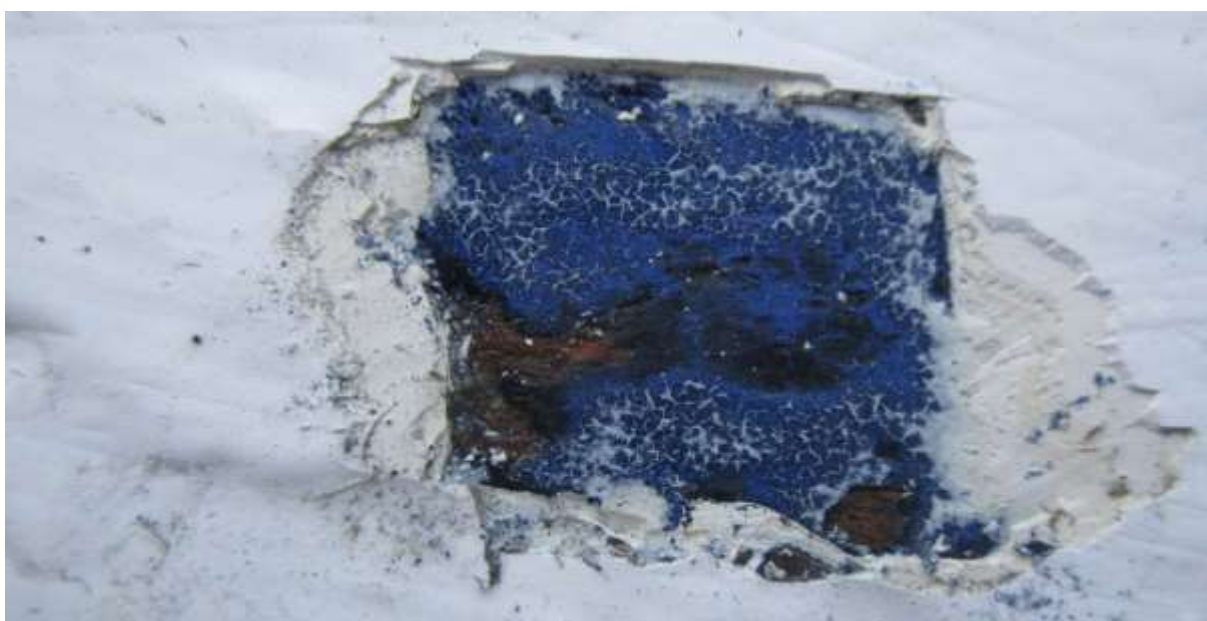
Figur 123. Skudeneshavn. Kirkevegen 18. Bokhandelen. Makrofoto av avdekkingsprøve som viser det opprinnelige malinglaget med en mørk grunning og den opprinnelige blå fargen. Foto: J. Brønne. September 2016.
